# PARTAGE D'EXPERIENCE OPERATIONNELLE

Feu de pavillon avec chaudière gaz à pile à combustible  
BUXEROLLES

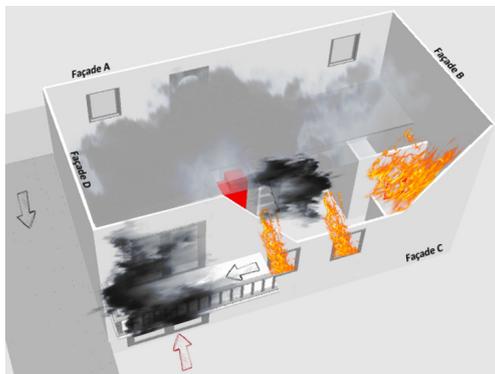
Le propriétaire confirme aux secours que l'ensemble de son habitation est évacuée et que celui ci a coupé les énergies  
Seul un fort dégagement de fumée depuis la cheminée est visible de la rue

Le feu est exteriorisé en façade C du sous sol sur les deux ouvrants et le foyer intense semble localisé au niveau des caves dépourvues d'ouvrants (caves aveugles) dont le potentiel calorifique est important (congélateur / canapé / bibliothèque / stockage de matelas)  
Le rez de chaussée est totalement enfumé mais aucune flamme n'est visible  
Une chaudière à gaz à pile à combustible est située dans un local isolé du reste du sous sol et sera préservée de l'incendie

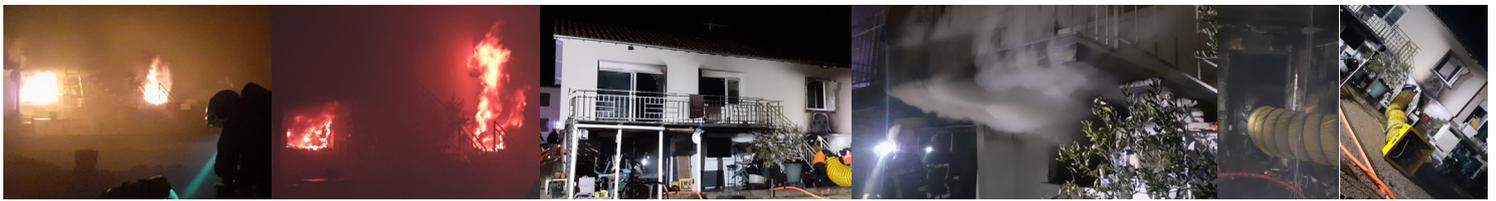
**FUMÉES** : Toiture : fumées noires turbulentes en sortie de cheminée (l'habitation est dépourvue de cheminée mais le conduit est à usage de ventilation de la chaudière communiquant depuis le sous sol) / RDC : fumées denses dans la totalité du volume / vitres noircies / R-1 : fumées chargées angle façade C/D en sortie de baie vitrée (seul accès du R-1)  
**FLAMMES** : flammes vives sur les deux ouvrants fenêtres façade C / flammes visibles au niveau des caves  
**AÉRAULIQUE** : le débit d'air entrant s'effectue depuis le RDC où la porte d'entrée en PVC n'est plus étanche et le débit de fumées sortant depuis les 2 ouvrants du R-1 / la trémie d'escalier non enclôsoné favorise la veine d'air

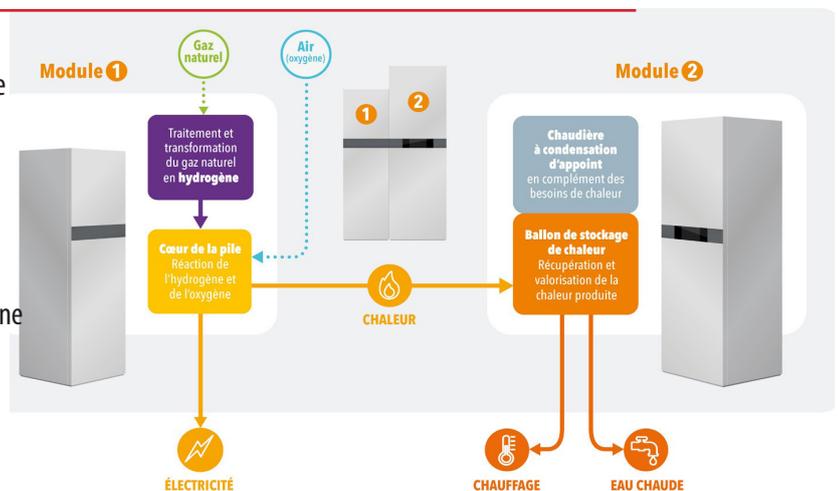
La chaudière gaz à pile à combustible est composée  
-d'une chaudière gaz à condensation  
-de 2 ballons (stockage d'énergie et eau chaude)  
-d'une pile à combustible

Ce type de chaudière fonctionne au gaz naturel (méthane).

La pile à combustible extrait l'**hydrogène** contenu dans le méthane  
L'hydrogène extrait réagit par la suite avec l'oxygène présent dans l'air ambiant, contenu dans la pile. Par cette réaction électro-chimique, il est produit de l'**électricité** appelé également **combustion « froide »**.

**GAZ** : la chaudière étant alimenté en gaz de ville, la **fuite de gaz** semble être le risque majorant sur ce type d'installation  
**ELECTRIQUE** : l'électricité produite par la pile à combustible est distribuée directement sur l'installation électrique. Cependant le consommateur peut décider de faire installer une ou plusieurs batteries de stockage d'énergie post installation. Le risque **feu de batterie** doit donc être pris en compte.  
**HYDROGENE** : l'hydrogène extrait par la pile est directement consommé pour la création d'électricité, il n'y a donc pas de stockage et le risque hydrogène associé à ce process reste donc limité.
