CONTEXTE

DÉROULEMENT DE L'INTERVENTION

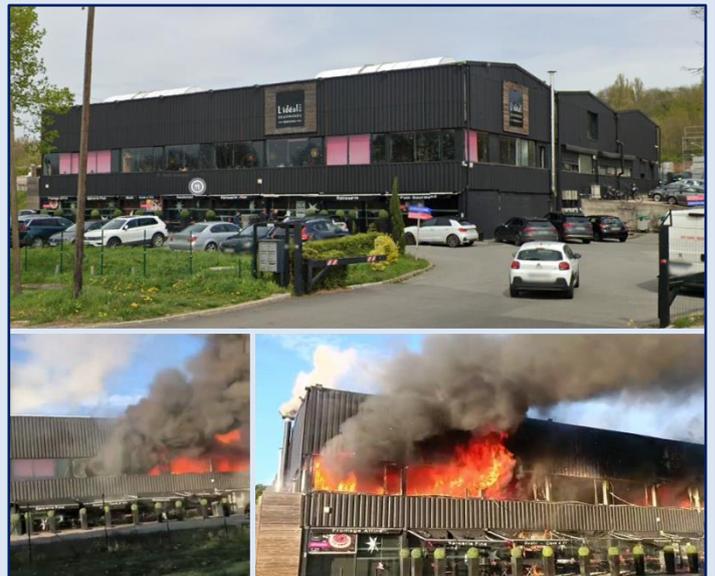
Le bâtiment, en structure métallique, est constitué de 3 cellules de 500 m² (A, B et C). Le sinistre intéresse la cellule A située au Sud. Celle-ci se répartit sur 3 niveaux :

- le RDC abrite des ateliers de préparation et vente alimentaire, des réserves et locaux techniques,
- le 1^{er} étage abrite le restaurant « L'Idéal des Gourmands », la grande cuisine et une zone administrative,
- le 2^{ème} étage est un unique volume de stockage (grandes armoires frigorifiques, rayonnages...).

Le 1^{er} étage de la face A, plein SUD, est complètement embrasé, rien ne laisse penser qu'il y a un 2nd étage. Les 1^{ères} reconnaissances du CDG et CA FPT permettent de se rendre compte que les cellules A et B sont recoupées par un mur en maçonnerie de blocs de béton d'une épaisseur de 20 cm ; celui-ci n'est pas toute hauteur (environ 10 cm d'espace vide entre le haut du mur et la toiture). Cette reconnaissance leur permettra également de couper les fluides sur l'ensemble du bâtiment et mettre à l'abri des fumées les 2 cellules B et C, par ouverture des exutoires. En revanche, ils ne repèrent pas l'escalier intérieur situé dans la cellule mitoyenne et desservant le 2nd étage de la cellule sinistrée.

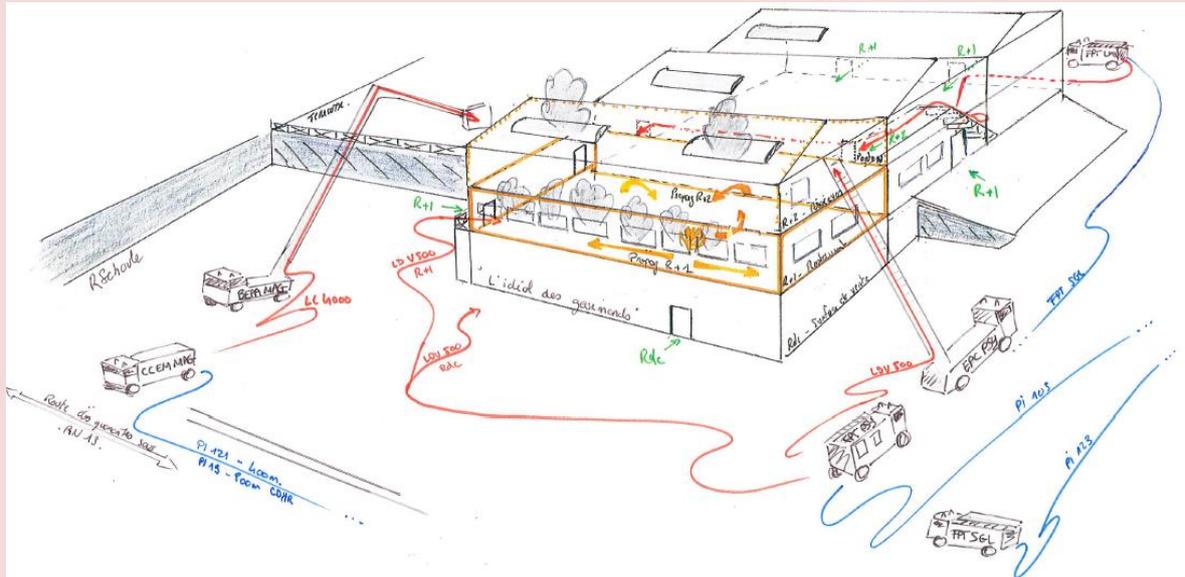
- **Constat** : Le bâtiment concerné est à l'origine un petit entrepôt de 1500 m² (3 cellules de 500 m² chacune). L'exploitant du restaurant, présent sur les lieux, est le responsable unique de la sécurité sur l'ensemble du bâtiment. Lors des échanges avec le 1^{er} COS, il mentionne la présence d'une mezzanine dans la cellule A alors qu'il s'agit en réalité d'un niveau (pour rappel, une mezzanine est une surface qui n'occupe pas la totalité de la surface du niveau inférieur et qui est ouverte sur celui-ci). L'absence de plan va faire défaut et ne permet pas d'infirmer cette notion de mezzanine (un seul plan de masse découvert tardivement dans la zone administrative). De plus, l'étanchéité du mur CF entre la cellule A et B n'étant pas continue, une propagation du feu est effective à la liaison du mur et de la toiture vers la cellule n°2 (grande cuisine).

- **Problématique** : Les secours vont tarder à comprendre l'existence de ce 2^{ème} étage et vont donc négliger, en 1^{ère} intention, la recherche de communications existantes leur permettant d'attaquer le sinistre au plus près. Seule la lance canon du BEAA n'a qu'une efficacité relative sur l'ensemble du niveau concerné (attaque aérienne par le puit de lumière existant le plus proche situé à l'Ouest).

- **Conséquence** : Le dispositif hydraulique est réorganisé à T0+1h00, conformément au croquis. Pour autant, l'extinction complète est longue. La découverte d'un 1^{er} escalier en colimaçon depuis la zone administrative, puis d'un escalier plus sécurisé accessible par la cellule C et donnant accès directement à la porte N au 2nd étage, permet de mener une action offensive directe. Ainsi, les 2 LDV 500 dédiées initialement à la protection de la cellule B vont être redirigées pour parfaire l'extinction du « 2nd feu » situé au niveau supérieur.

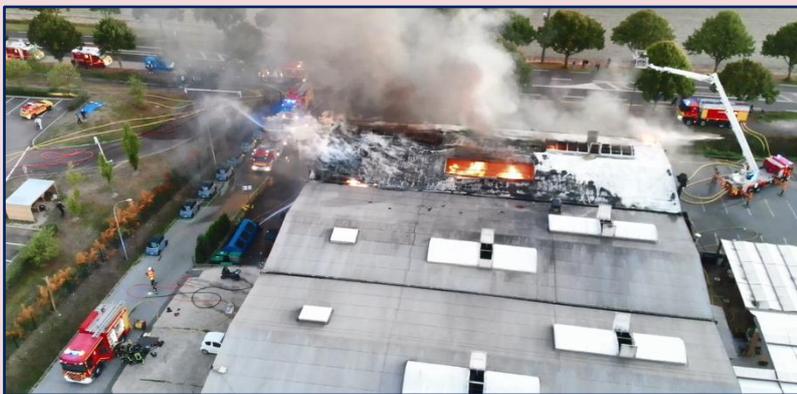
- **Constat** : L'établissement est le dernier « entrepôt » situé à la sortie de la commune d'Orgeval. Le dimensionnement du sinistre, à l'arrivée des secours, génère des besoins hydrauliques importants et par conséquent, des besoins en alimentation. Les 2 PI les plus proches utilisés, situés sur le site du magasin Bricorama, sont suffisants pour alimenter correctement les 2 premiers engins pompe sur les lieux (débit simultané > 240 m³/h). Les engins d'attaque prévus en renfort, tels que le couple « CCEMS/BEAA » consommateurs en eau, imposent d'anticiper leur alimentation.

- **Problématique** : Le réseau d'eau sur cette partie du secteur urbanisé, à vocation essentiellement tertiaire, est censé fournir un débit en eau conséquent. Pour preuve, la proximité du magasin BRICORAMA (9450 m² d'emprise au sol) est plutôt un facteur favorable. Or, le réseau maillé se termine à cet endroit en une boucle, alimentée par une canalisation d'un diamètre de 150 mm, limitant ainsi le cumul de débits. Cette information n'étant pas connue du COS, la problématique de l'alimentation du couple « CCEMS/BEAA » n'entre pas dans ses premières priorités.

- **Conséquence** : Le manque de capacité du réseau d'eau, à proximité immédiate, ne permet pas de répondre à un débit simultané adapté à la puissance du feu. Les chefs de secteur INC et RECO cherchent les points d'eau utilisables, sans concertation, créant un certain désordre auprès des CA concernés.

- **Prise de décision** : Un point de situation est fait au PC, en utilisant les outils opérationnels à disposition (WebCSat – Remocra) qui ne disposent pas de tous les renseignements souhaités sur le réseau hydraulique. A l'issue, une demande d'appel du gestionnaire compétent est formulée au CODIS. Un secteur ALIMENTATION est finalement créé à T0+1h30 et un 2nd CHDR est également demandé en renfort en préventif des établissements à venir.
