# Partage d'EXpérience

PEX 2021-01

Carvin – 12 février 2021

Feu d'habitation avec victime

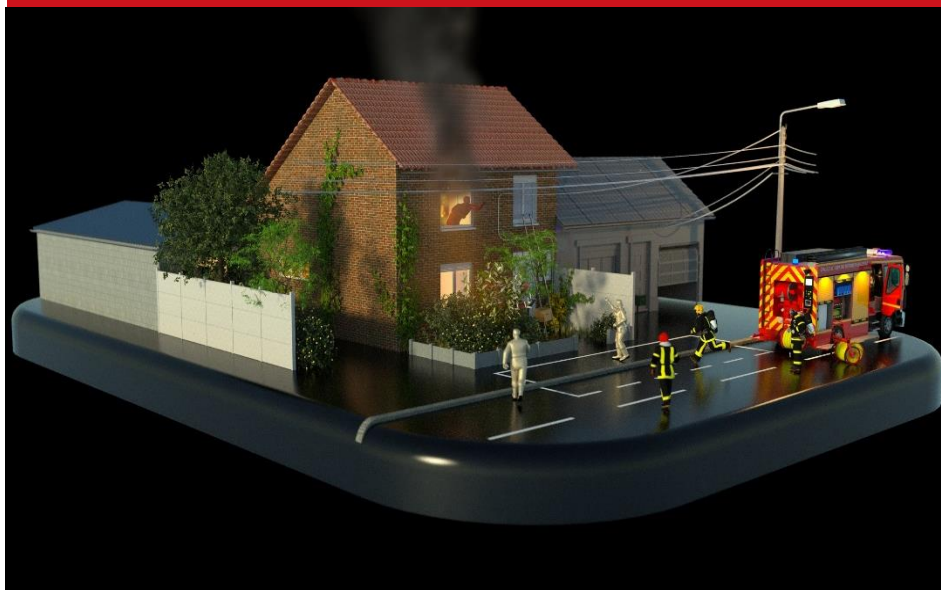
## 3 – SITUATION À L'ARRIVÉE DES SECOURS

- ▶ Anticipation du CA dans le placement du FPT pour l'EPS.
- ▶ Lueurs intenses aux fenêtres de l'étage et du RDC.
- ▶ Des témoins tentent de garder le contact avec une personne qui se manifeste à la fenêtre gauche de l'étage.
- ▶ Une jeune fille de 16 ans manque à l'appel.
- ▶ Une échelle a été installée par un voisin sous la fenêtre de droite.

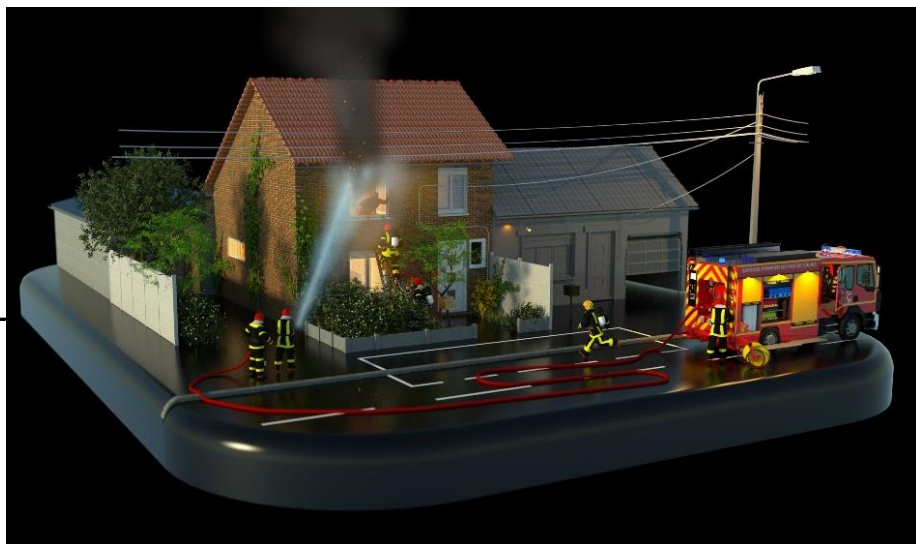
## 4 – PREMIÈRES ACTIONS MENÉES

1 – Coupure des énergies par le BAL

2 – Simultanément, le BAT, ARI capelé, **transfert l'échelle à coulisses du voisin** sous la fenêtre de gauche et procède à l'extraction d'une victime brûlée, inconsciente.

3 – Disponible, le BAL se place en **protection** avec une LDV 40 en jet droit, dans la chambre, depuis le trottoir.

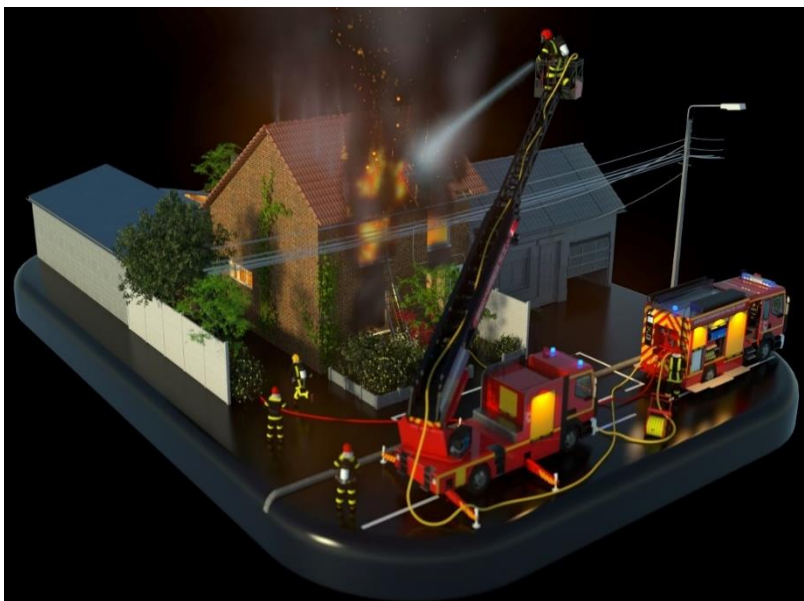
530 rue Buqueux, violent feu d'habitation R+1 mitoyenne d'un côté totalement embrasée. Actuellement 3 LDV 40 en manœuvre, 1 victime sexe masculin de 19 ans sortie de l'habitation avant notre arrivée, 1 victime de sexe féminin, sortie de l'habitation au moyen de l'échelle à coulisse, en arrêt cardio-respiratoire. Probablement une 3<sup>ème</sup> victime de 16 ans encore dans l'habitation. Les reconnaissances sont en cours. Message complémentaire suivra. »
