INVENTAIRE 2013

DES ACCIDENTS TECHNOLOGIQUES

Gérer les connaissances sur les accidents technologiques

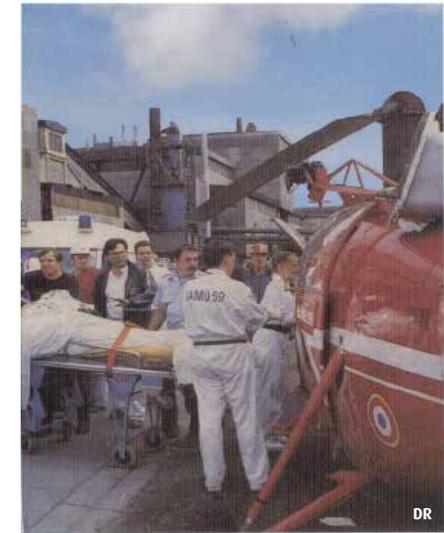
Noyelles-Godault, le 16/07/1993 (ARIA 4593)

Les IC ont été impliquées dans plusieurs accidents particulièrement dramatiques ces deux dernières décennies : explosion dans une raffinerie et décès de 6 personnes en 1992 à Martigues (13), ouverture d'une colonne de raffinage, projections de zinc en fusion et décès de 10 employés en 1993 à Noyelles-Godault (62), explosion d'un silo céréalier et décès de 11 personnes en 1997 à Blaye (33), explosion dans une usine d'engrais en 2001 à Toulouse (31) et 31 personnes tuées, chute d'une passerelle dans un chantier naval et 16 employés ou visiteurs tués en 2003 à Saint-Nazaire (44).

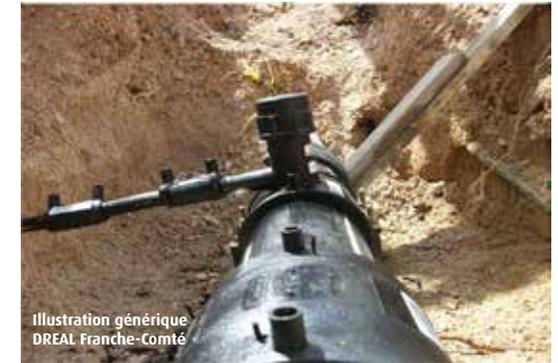
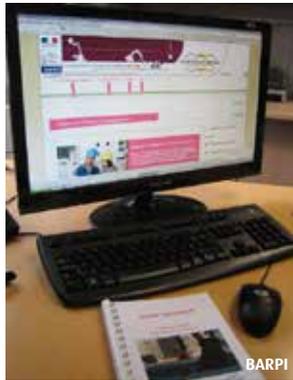
ARIA 42482 - 24/07/2012 - Sablé-sur-Sarthe (72)

Evacuation d'une zone commerciale
