RETOUR D'EXPERIENCE

EFFONDREMENT ESCALIERS Rue Tortorel - Romans sur Isère

RETEX INC
GSO-DEP N° 20

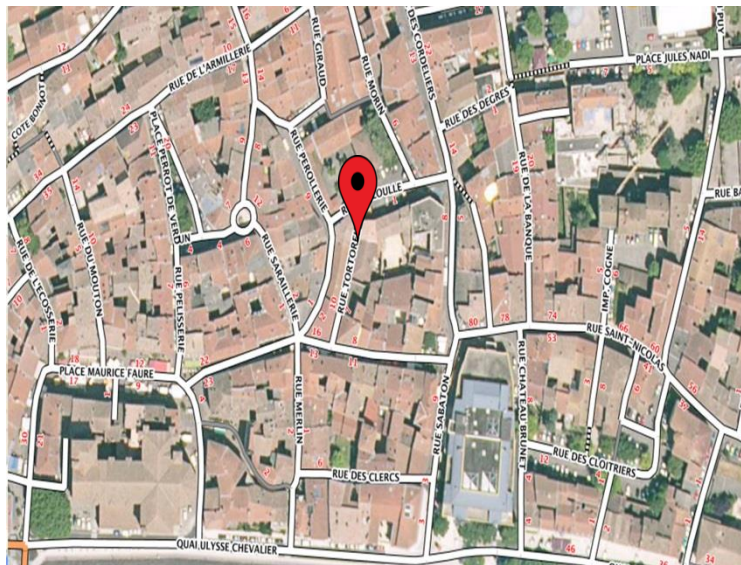
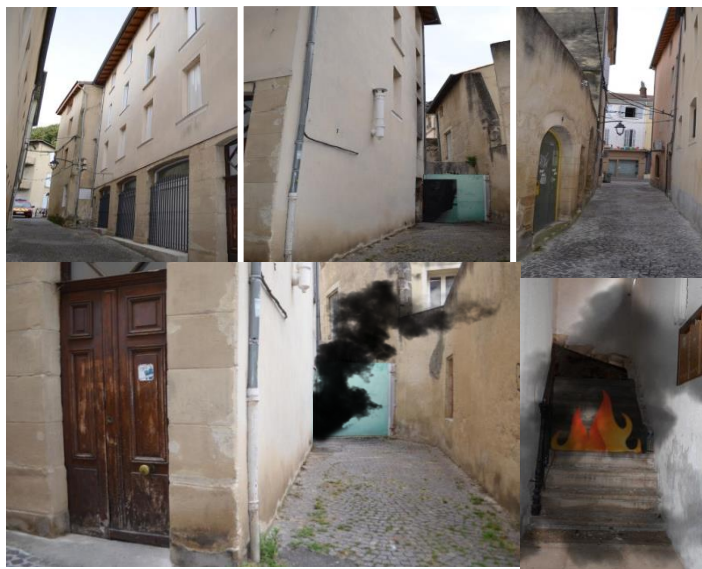
- Feu éclo dans un local poubelle
- Dégagement important de fumées noires
- Fumées et flammes sortant par un jour situé sous la 1^{ère} volée d'escaliers
- Stockage important dans le local poubelle

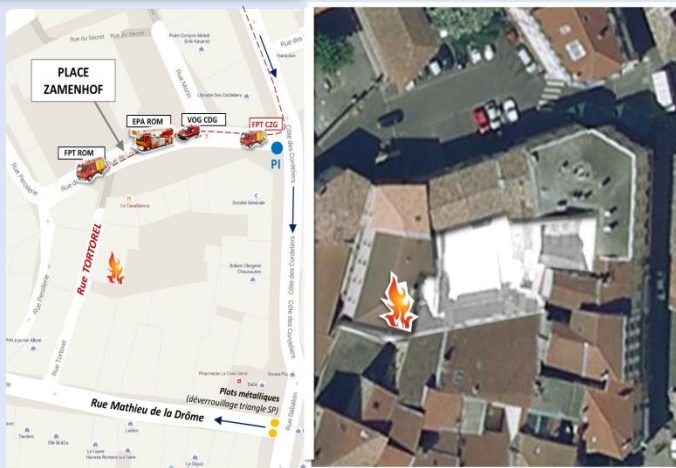
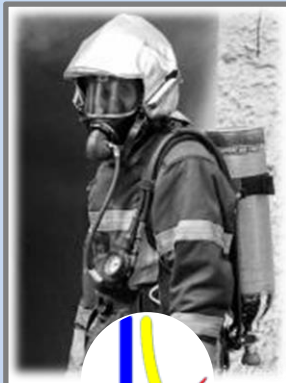
Lors de sa 1^{ère} reconnaissance dans les étages, la 2^{ème} équipe du FPT ROM constate et signale sur les voies radios des fissures sur la 1^{ère} volée d'escaliers. Leur action de progression est alors adaptée : espace maintenu entre les deux SP et progression le long des parois extérieures. La reconnaissance permet de localiser un appartement fermé à clef au 2^{ème} étage. Le chef de groupe qui vient de se présenter sur les lieux valide les actions du FPT et engage une action de comptage des personnes évacuées, prend en compte la présence potentielle de victime et récupère les clefs de l'appartement fermé.

La 1^{ère} équipe du FPT ROM en passe de finaliser l'extinction constate et signale également la présence de fissures sous la volée d'escaliers. La 2^{ème} équipe en retour de sa reconnaissance dans les étages est alors missionnée pour ouvrir l'appartement fermé du 2^{ème} étage et lever le doute sur la présence potentielle de victime. Avant engagement, les consignes de sécurité adaptées lui sont répercutées (*espace entre les deux SP et progression le long du mur*). Au fur et à mesure de la progression, l'équipe perçoit une évolution défavorable des fissures et quelques instants après avoir passé les deux dernières marches de la volée d'escaliers reliant le RDC au R+1, l'escalier s'effondre.

- Reconnaître rapidement si des éléments de structure sont constitués en pierre de Villebois ou pierres assimilées
- En situation d'éléments de structure constitués en pierre de Villebois ou assimilées : réaliser un signalement sans délai sur les voies radios
- En situation de volées d'escaliers exposées au flux thermique d'un incendie et/ou des fumées : envisager systématiquement un autre accès
- Eviter de diriger le jet de la LDV directement sur la pierre
- Adapter les techniques opérationnelles si il y a obligation de s'engager par l'escalier : distance entre les SP, progresser le long du mur extérieur (résistance plus importante du côté où sont encastrée les marches)
- Eviter les stations prolongées dans les montées d'escaliers
- Envisager la possibilité de placer un plan d'échelle ou des bastaings sur un volée d'escaliers suspectée de s'effondrer
