Partage d'Expérience - PEX

*Ce document vise à **partager les informations et l'expérience opérationnelle capitalisée** par les personnels ayant été confronté à une **situation opérationnelle particulière**. Il vise à **l'amélioration continue de la qualité de la réponse opérationnelle du SDIS de la Marne**.*

Le 17 décembre 2017 à 17h59, le CTA-CODIS de la Marne reçoit un appel pour feu de local poubelle dans un ERP de type O-N de 5ième catégorie.

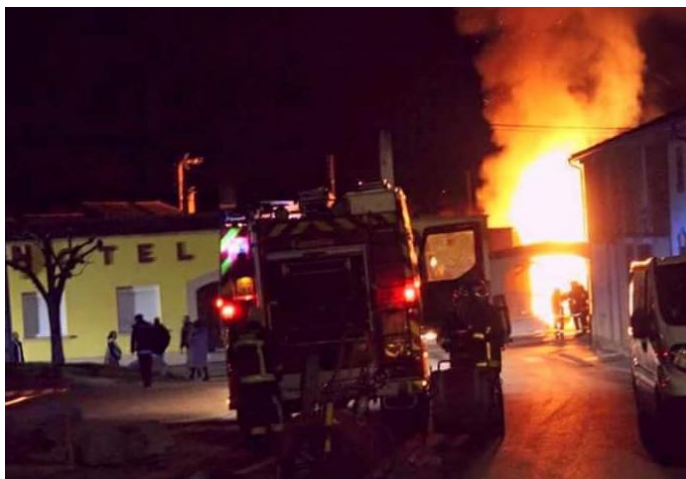
Le chef d'agrès découvre lors de sa reconnaissance, de nombreuses bouteilles de gaz impliquées dans l'incendie (bouteilles de 35 Kg de propane). Le CA privilégie une attaque massive (2 LDV) afin de refroidir les bouteilles soumises à l'incendie et limiter la propagation du sinistre. Il transmet cette information au BAT sans délai. Le BAT porte ses EPI et progresse ARI capelés.

Quelques minutes après le début de l'attaque (vers 18h19), après l'établissement de la deuxième lance, **l'une des bouteilles de gaz explose. Le BAT accroupi derrière un angle de mur est dans le périmètre de la boule de feu, il se retrouve projeté au sol.** La tenue de feu de chef BAT est enflammée par endroit. La bouteille percute le mur
