**SDMIS**

SERVICE DÉPARTEMENTAL MÉTROPOLITAIN  
D'INCENDIE ET DE SECOURS

**117,119 Cours Lafayette  
28 Février 2008**

# Les causes

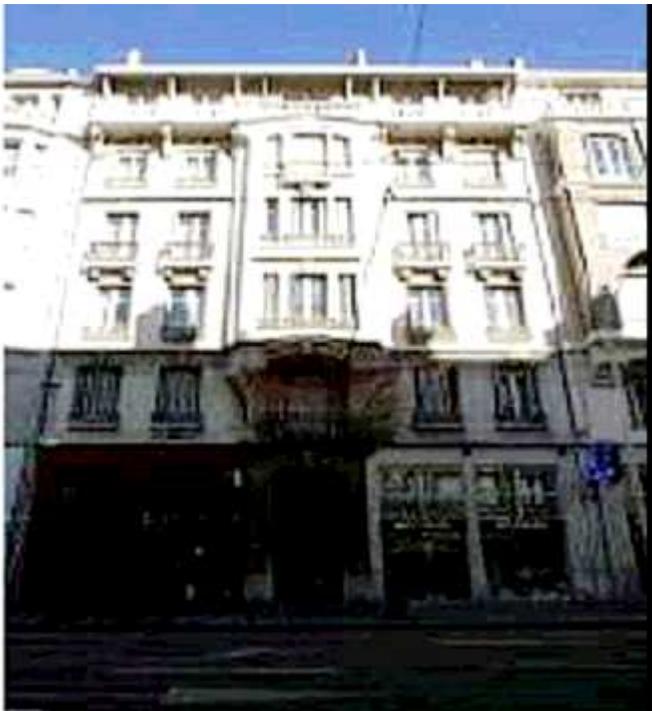
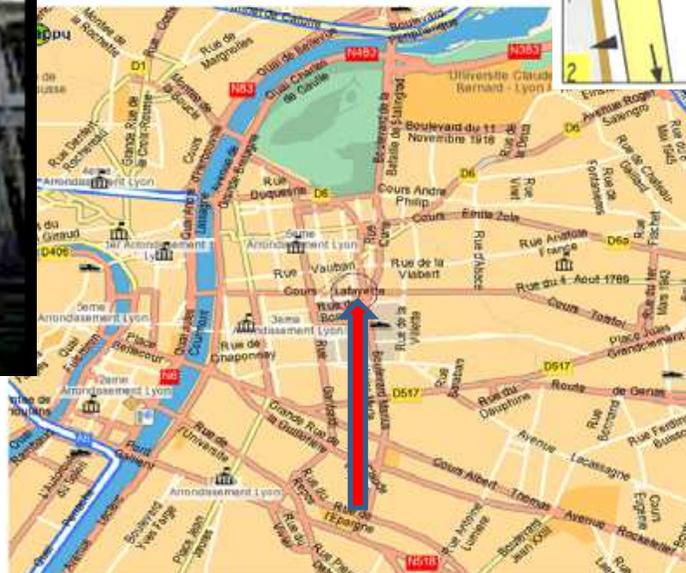
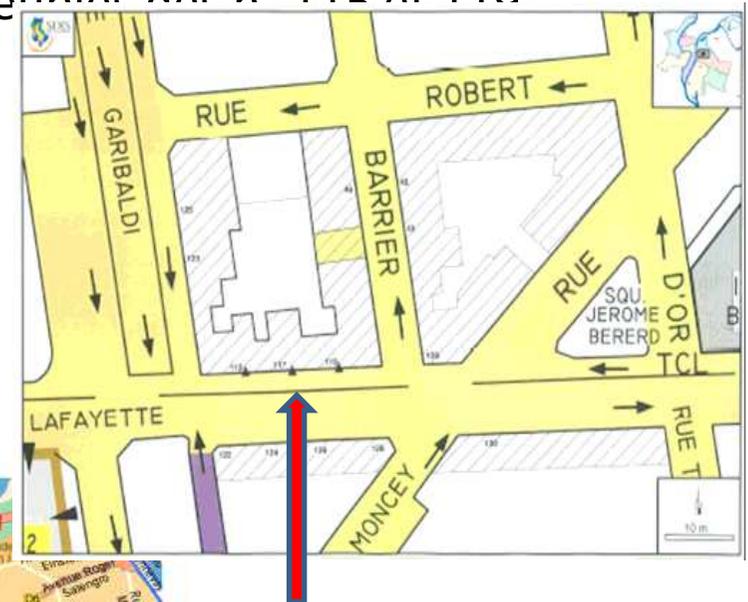
au n° 117, c'est un immeuble (R-1+5) à usage mixte habitation et ERP.

De construction traditionnelle, mitoyen avec les immeubles des n° 115 et 119

Une large cour arrière leur est commune.

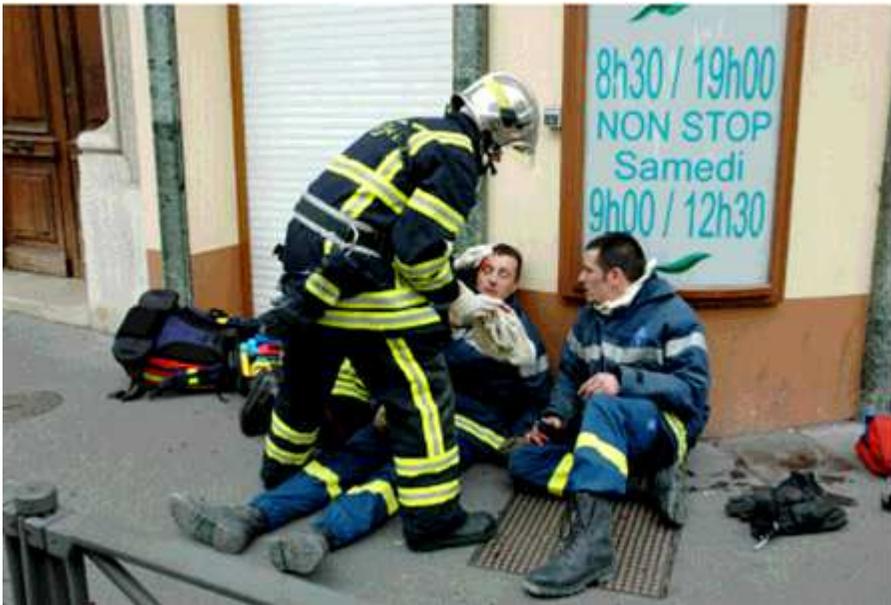
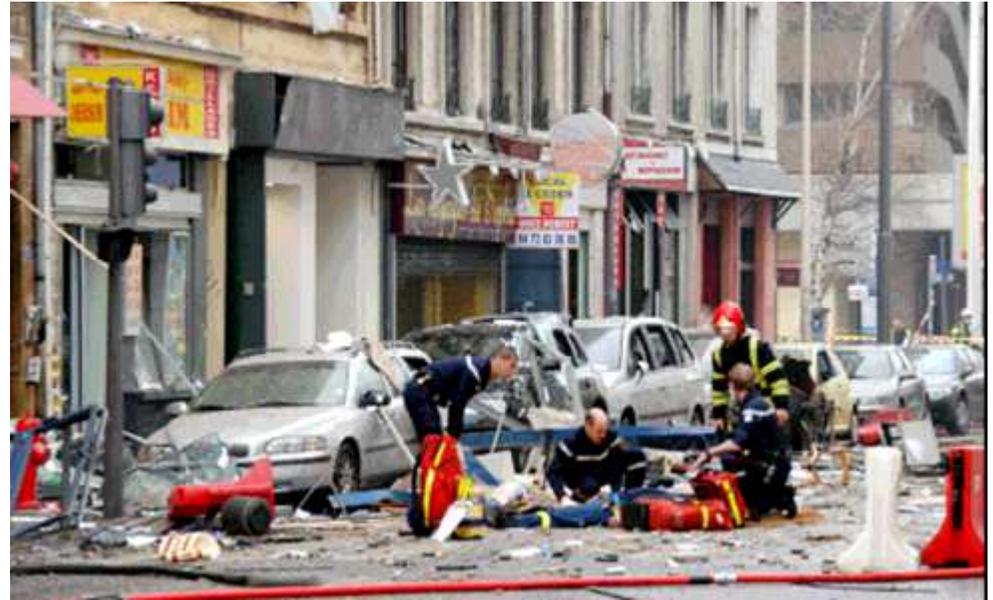
- ***Les agents GrDF blessés sont pris en charge.***

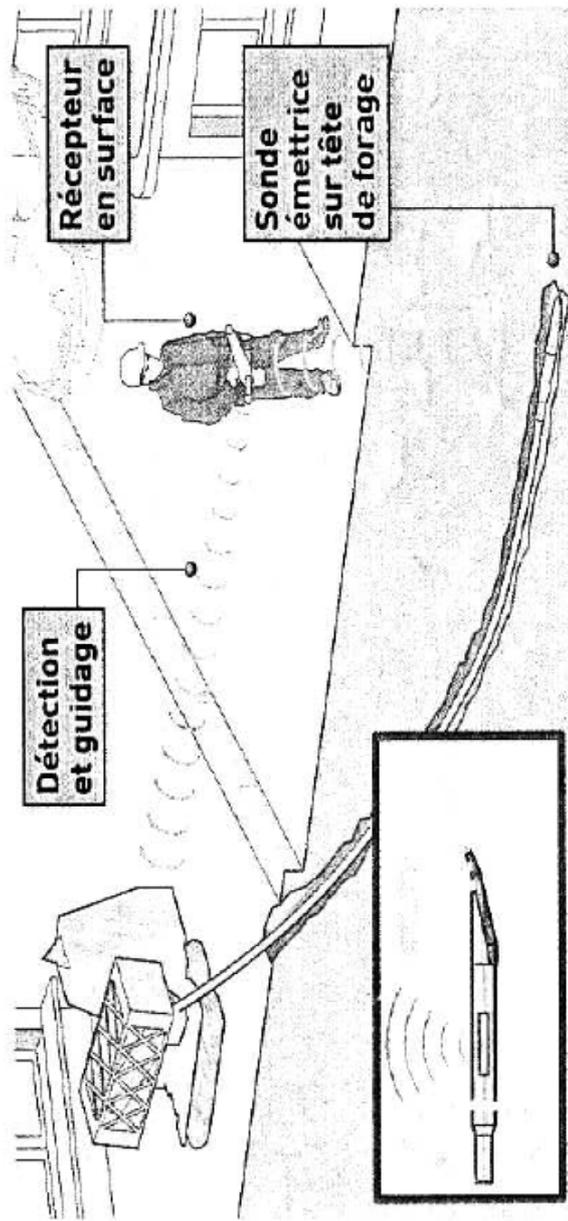
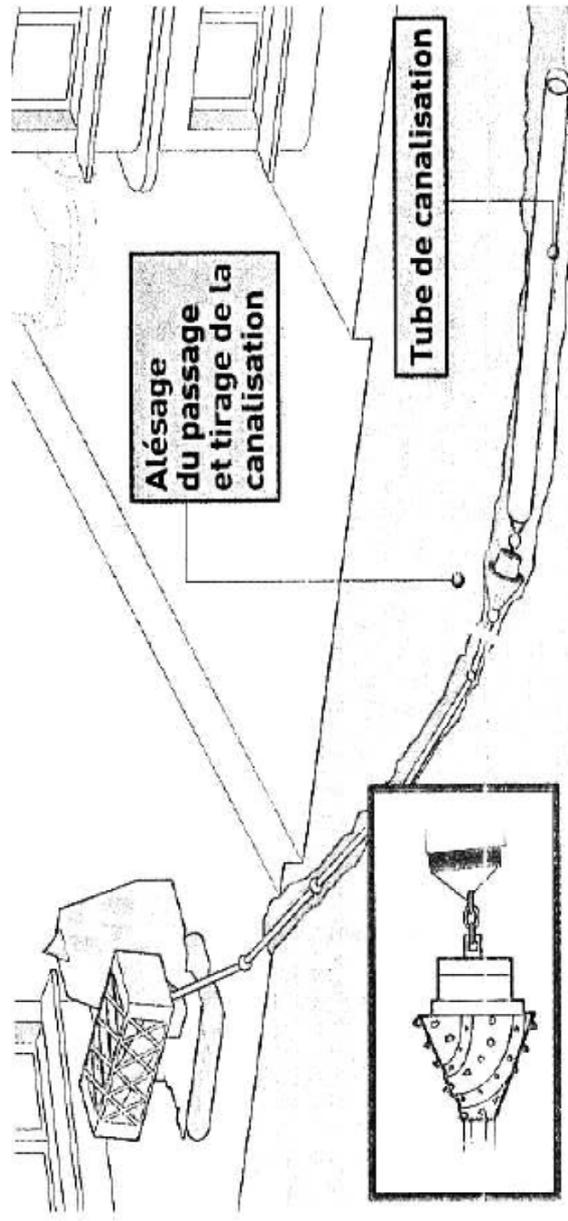
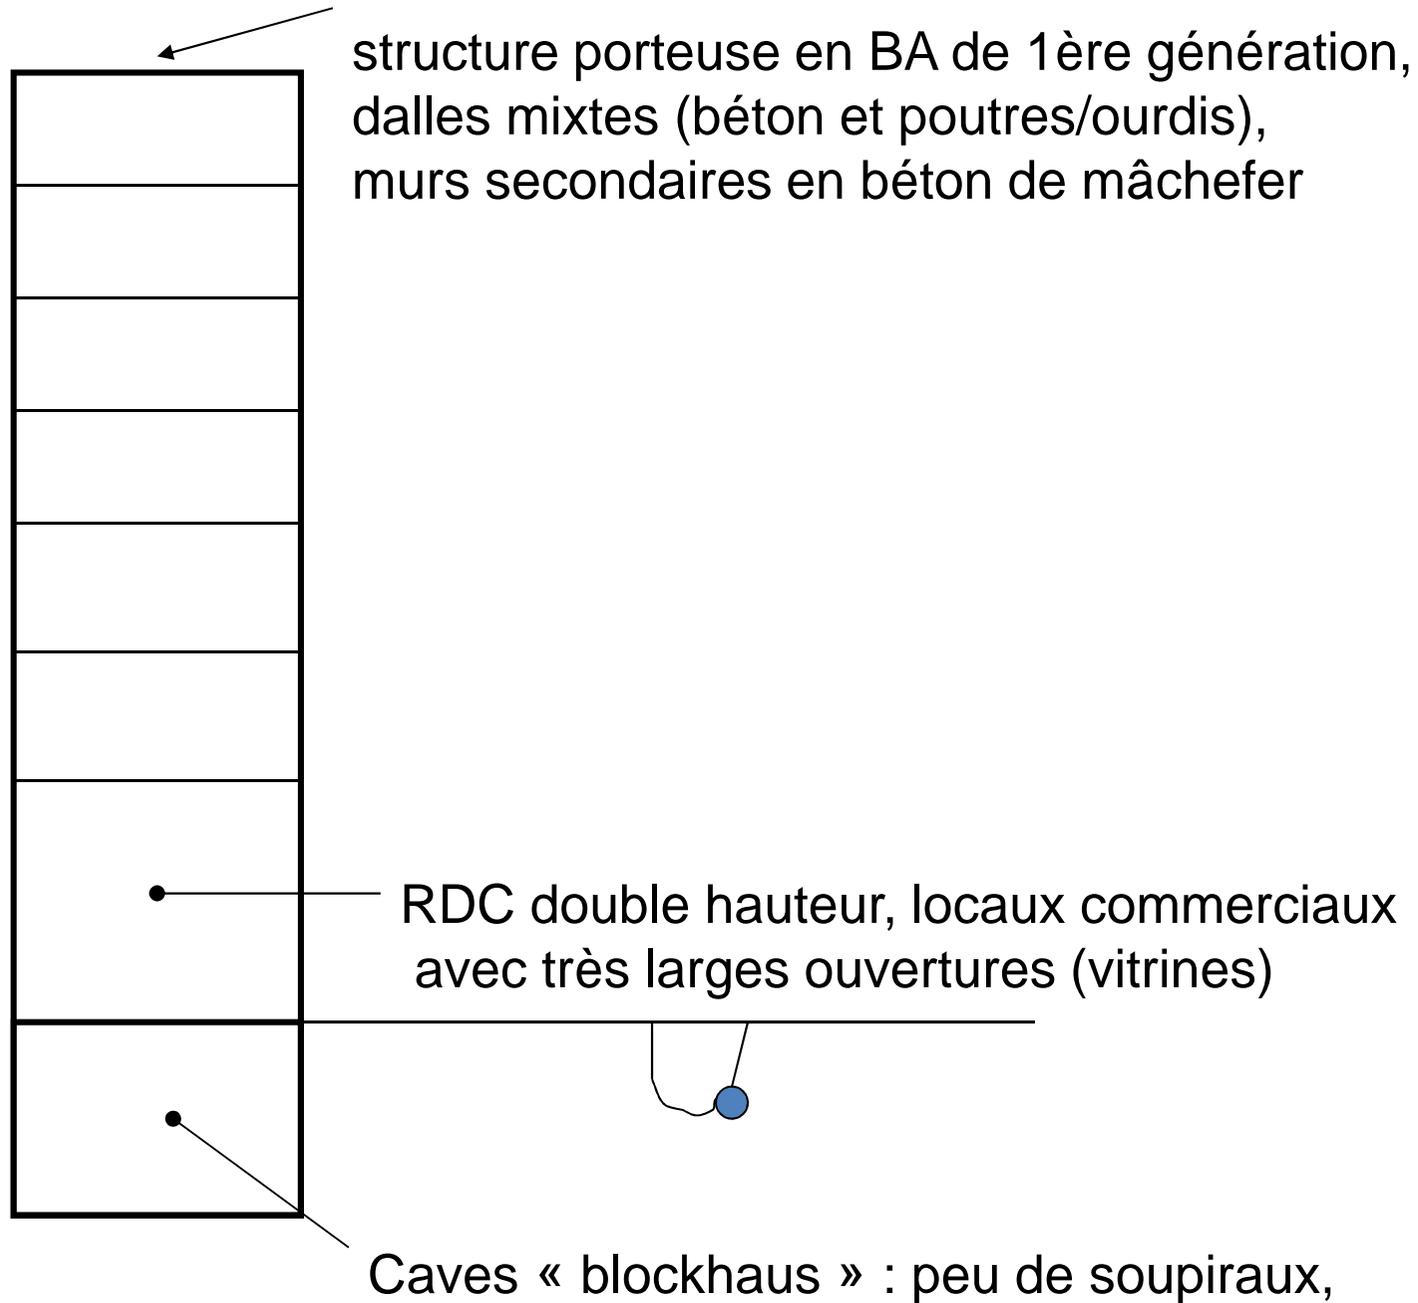
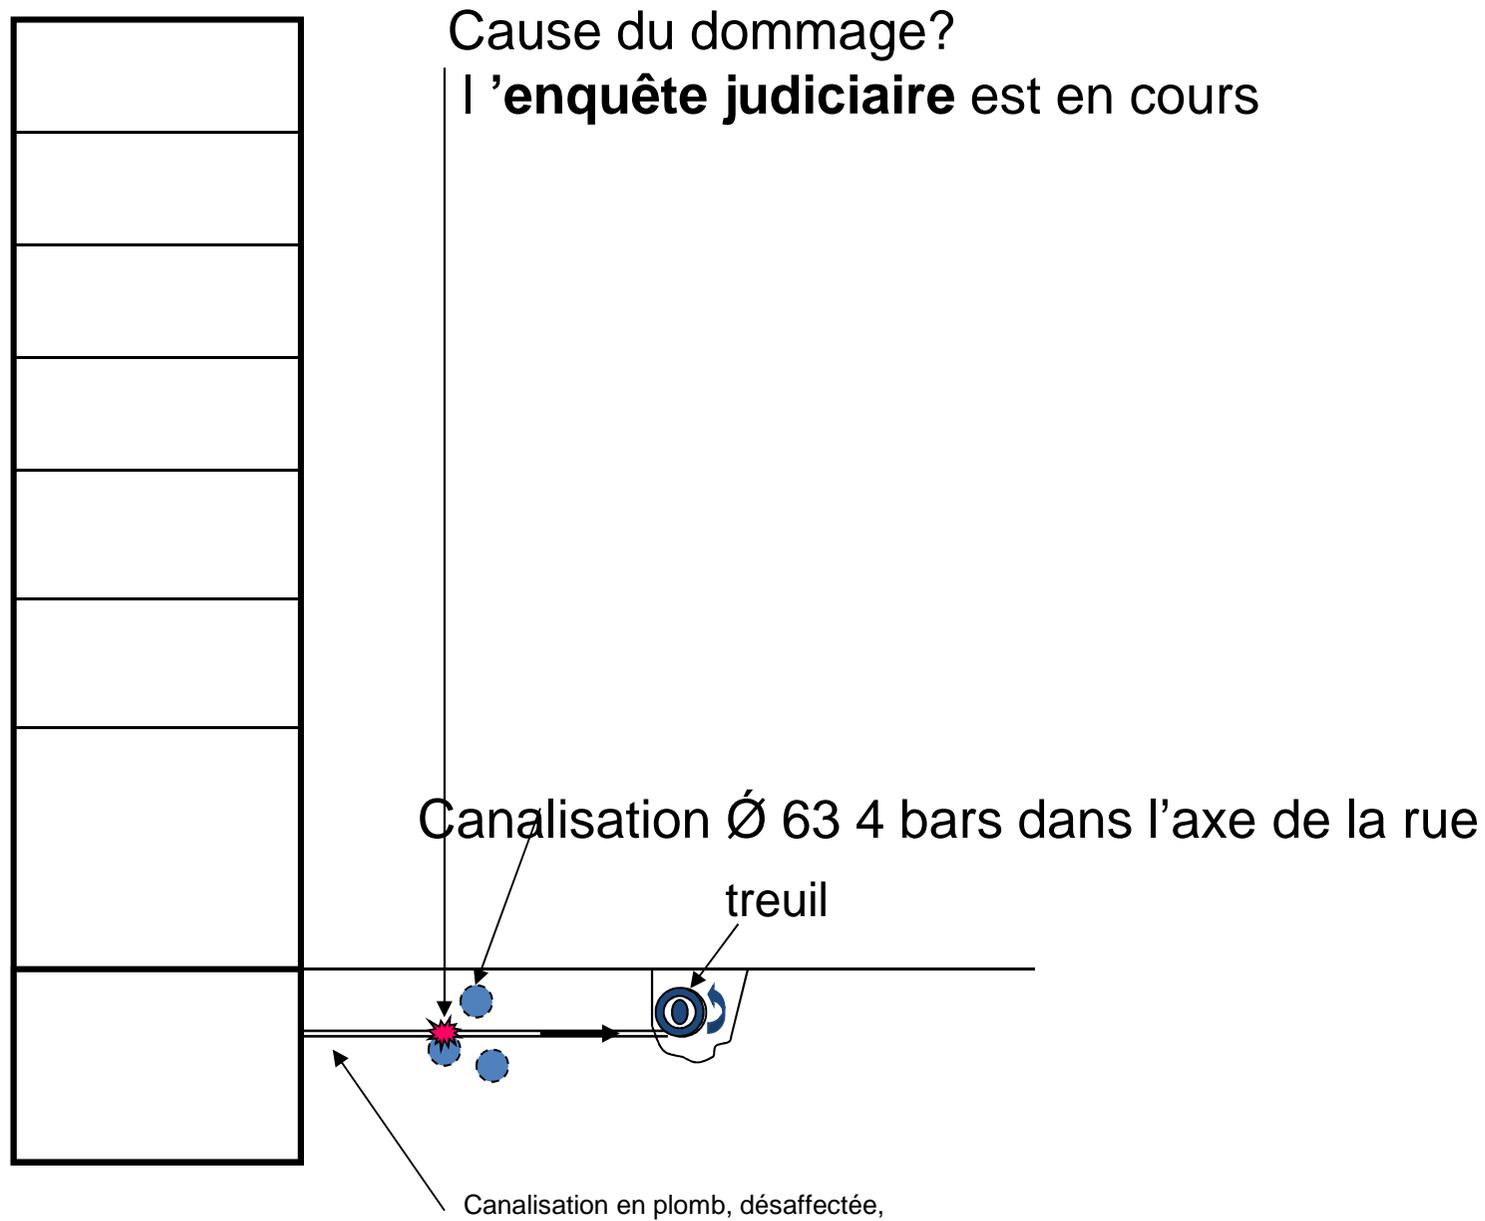
# Les deux phases du forage dirigé

- ***La technique utilisée destinée à effectuer les travaux sans fouille ne permet pas de visualiser l'origine de la fuite et favorise la création de poches explosives dans les sous-sols des immeubles voisins.***

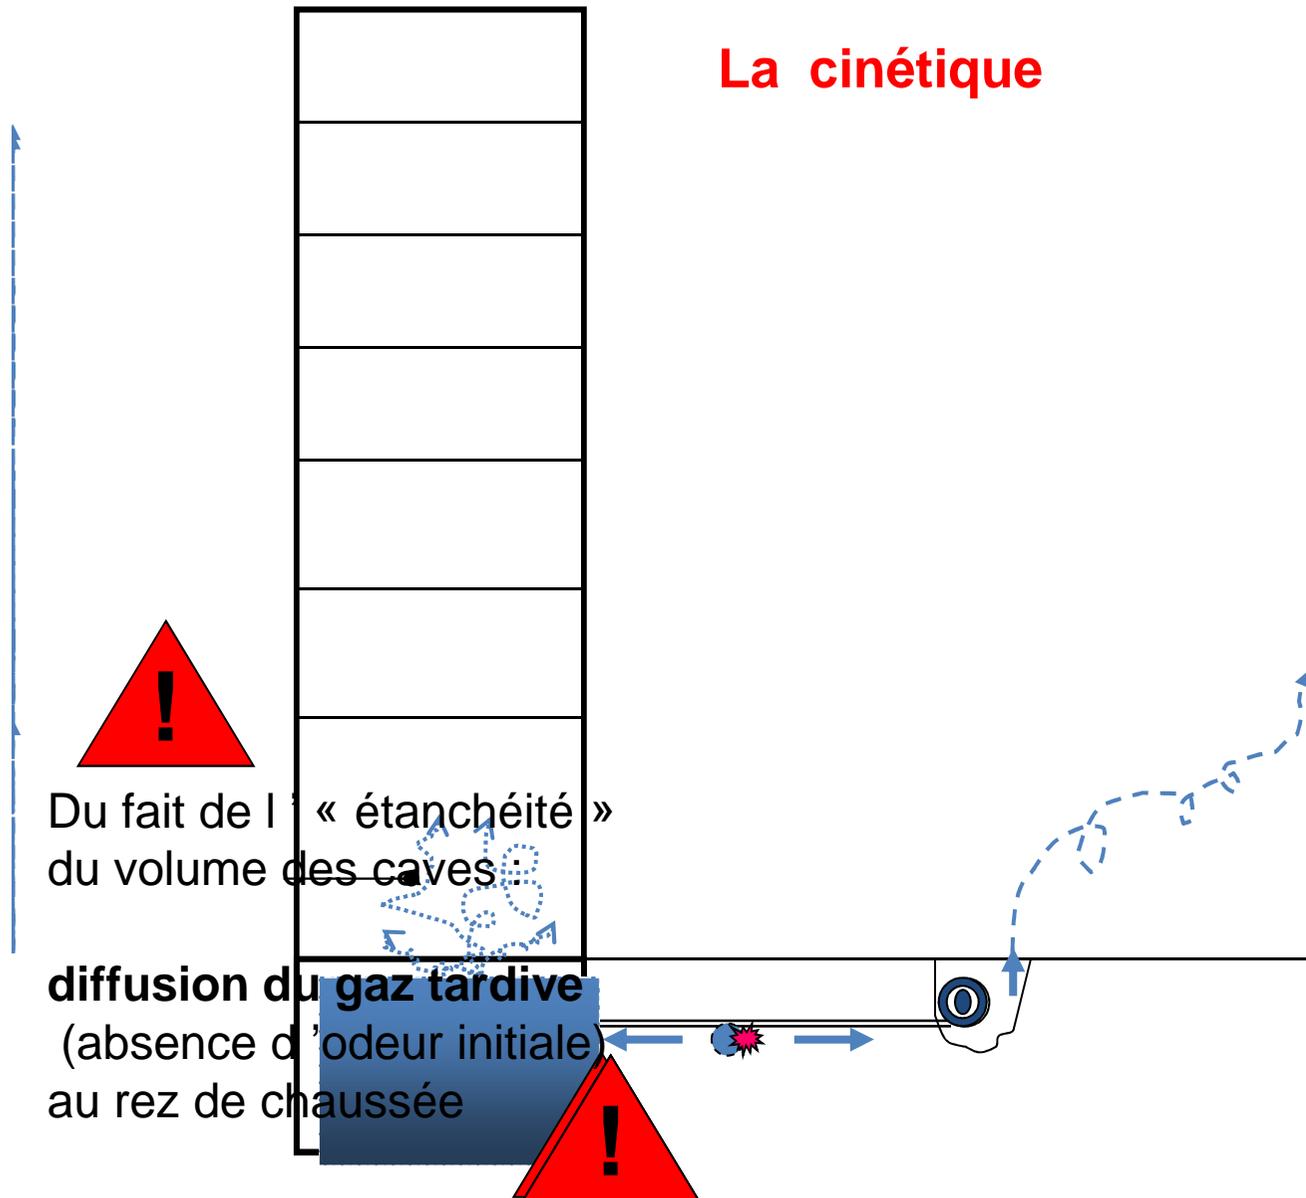
## La cinétique

**Une explosion développant plusieurs centaines de tonnes,  
effet thermique « négligeable »  
toutes les poches ne se sont pas enflammées,  
d'où le risque d'explosion postérieure**
