RETOUR D'EXPERIENCE

CDIS 26

Feu de bâtiment agricole
Chemin des Charbonniers - Charpey

RETEX INC
GSO-DEP N°33

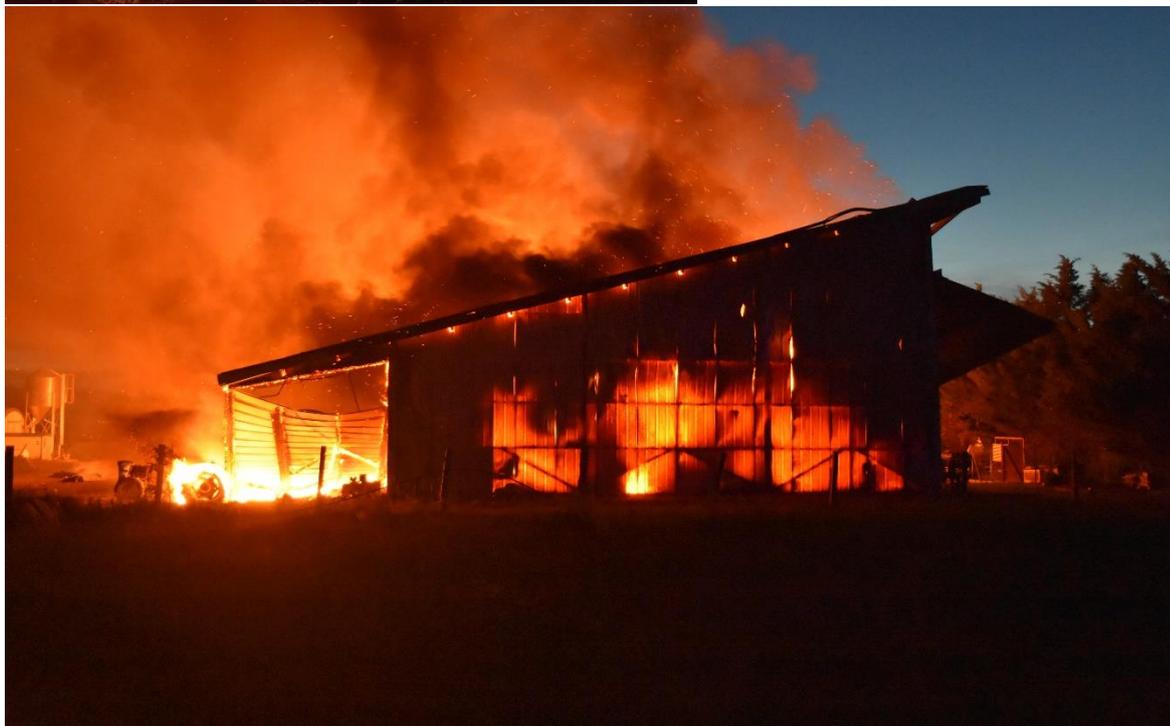
Bâtiment de 1000 m²

- 60 tonnes de paille
- 100 tonnes de fourrage
- 3,6 tonnes d'amonitrates 33,5%
- 1 tonne de potasse
- 1000 litres de fuel
- 400 litres d'AdBlue
- Plusieurs tracteurs

- 1000 m² de panneaux photovoltaïques
