# RETOUR D'EXPERIENCE OPERATIONNEL

## FEU HABITATION COLLECTIVE

### COMMUNE DE GRIGNY 2017 »

RETEX niveau 3  
E-2017-01

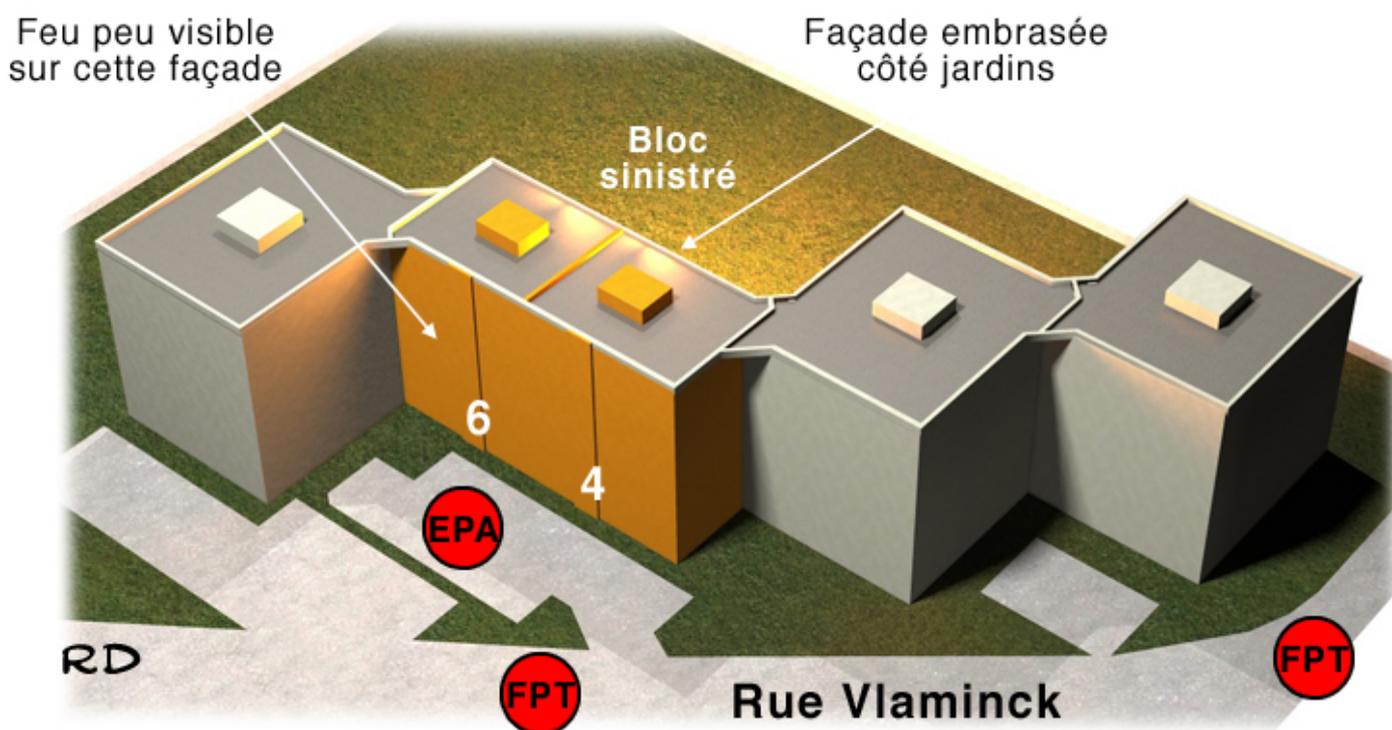
Schéma de la zone d'intervention - dessin R. DOSNE

Pas de feu visible en façade Ouest côté rue, au 12<sup>ème</sup> étage du n°6 de la rue Vlaminck  
Pas d'évacuation spontanée

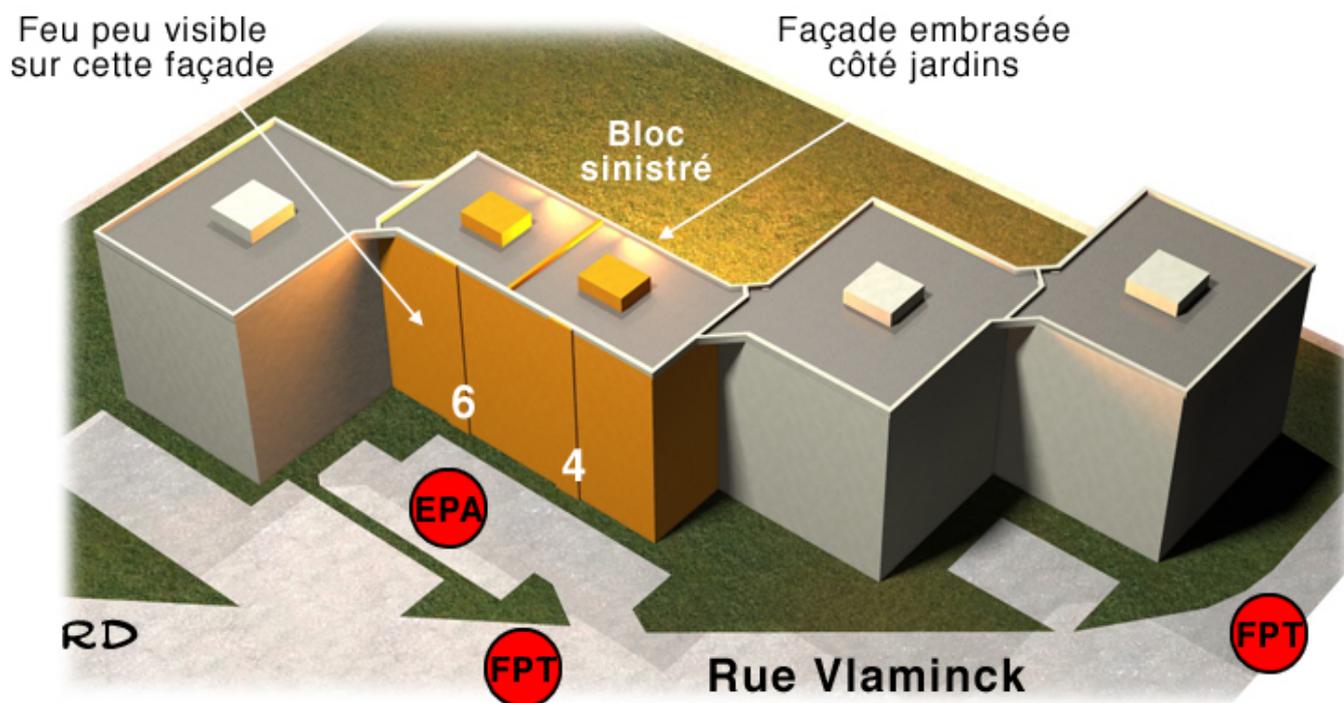
SITAC - dessin R. DOSNE

<p><b>Situation :</b> Violents feux étages 12/13/14 au n°6 Attaque du 12 par FPTL Viry et du 13 par FPT Evry Propagation extérieure façade côté jardin inaccessible aux engins. Départs de feu au n°4</p>	<p><b>Objectif :</b> Eviter la propagation aux autres niveaux Evacuer les étages concernés et prendre en charge d'éventuelles victimes</p>	<p><b>Idée de manoeuvre</b> Poursuivre les reconnaissances et en priorité le niveau 14 Procéder à la ventilation Faire barrer gaz et neutraliser les ascenseurs Faire procéder aux évacuations vers un PRV/PRI Mettre en place un PRV/PRI</p>
---	--	---

<p><b>Exécution</b> Reconnaissance du 14 par EPS et ventilation Barrage Gaz et neutralisation ascenseur par personnel disponible Mise en place du PRV par Astreinte mairie et infirmier SSSM Reconnaissances n°4 dès arrivée d'un engin pompe (FPTL Juvisy + personnel VSAV SGDB).</p>	<p><b>Commandement/Sécurité</b> Création d'un point de reconditionnement des équipes, Rotation des équipes dans l'engagement, Equipement obligatoire avec les ARI pour l'accès aux bâtiments.</p>
--	---

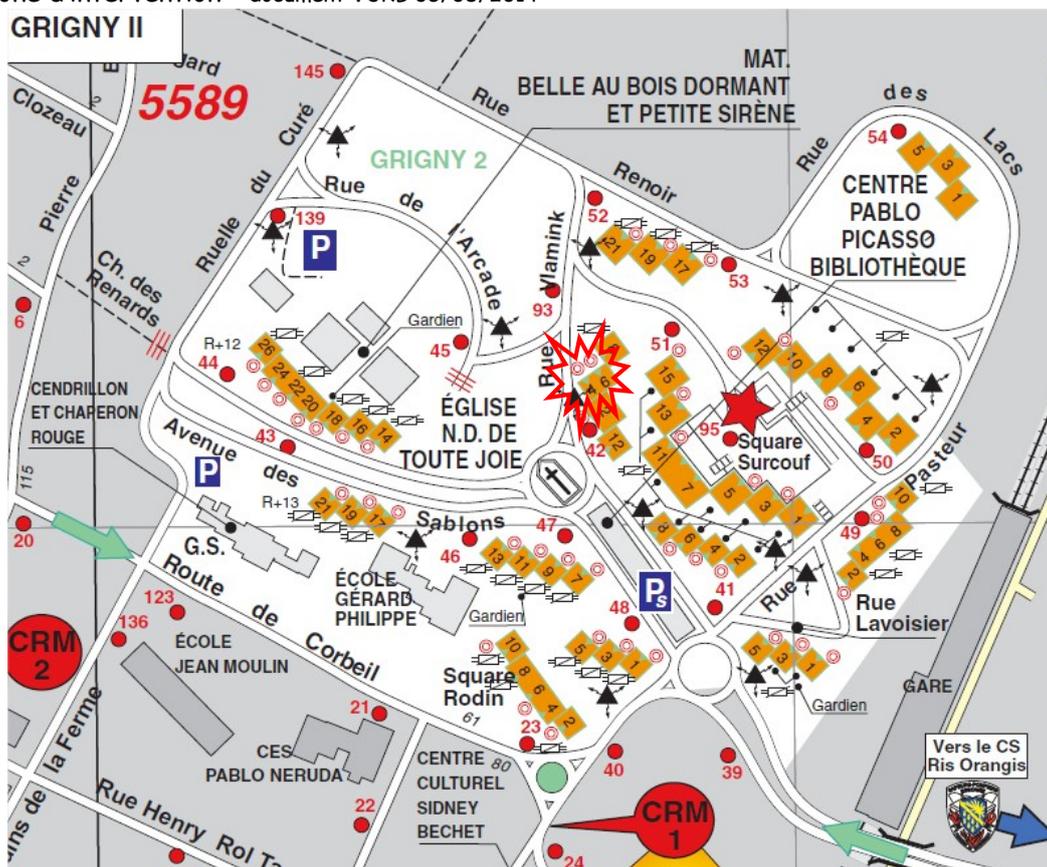
Schéma de la zone d'intervention - document VURB 05/08/2014

Suite aux premiers appels, les départs sont diffusés. De nouveaux appels au CTA indiqueront que des feux démarrent sur la façade arrière à différents niveaux. L'exploitation des indications fournies par de nouveaux requérants ne permet pas d'imaginer ce qui se passe et ainsi d'anticiper l'organisation future.
