12^e SÉMINAIRE
RETOUR D'EXPÉRIENCE
sur ACCIDENTS INDUSTRIELS

12th SEMINAR
LESSONS LEARNT from
INDUSTRIAL ACCIDENTS

31 mai et 1^{er} juin 2017 / 31 May and 1 June 2017 – Lyon

Bien évaluer les risques en situation dégradée

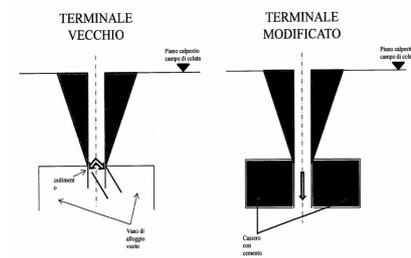
© ISPRA

Pendant la phase de post-urgence, le trou de vidange antérieur a subi des changements structurels. En effet, la zone vide du canal de décharge vertical a été remplie de ciment réfractaire pour transporter la fonte sur un parcours forcé plus long, réduisant ainsi la distance entre le trou de vidange et l'entrée du wagon-torpille.

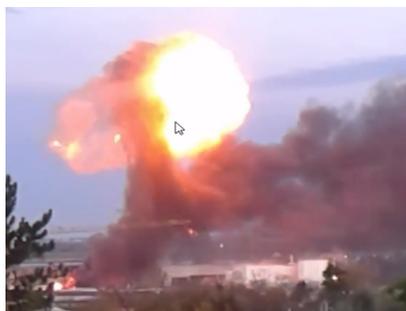
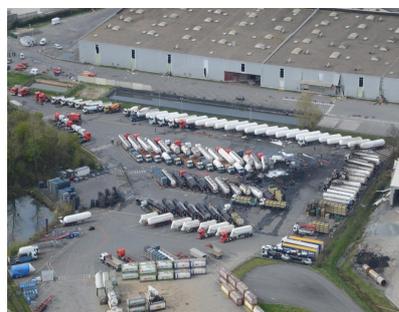
Le sinistre s'est produit sur le parc de stationnement d'une société de transport routier. Les matières transportées sont essentiellement du gaz inflammable liquéfié (GIL) en citernes et en bouteilles, ainsi que des hydrocarbures en citernes.

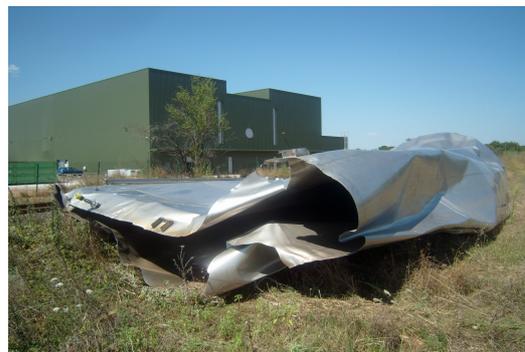
© DREAL Occitanie

Les pompiers éteignent un départ de feu dans les bureaux de l'entreprise, probablement dû à un endommagement de l'installation électrique. La circulation ferroviaire est interrompue. Le vinaigre s'est écoulé au sol. Il est collecté dans le bassin de rétention du site. Le bâtiment jouxtant la cuve est gravement endommagé. Il menace de s'effondrer. Les cuves voisines, non fixées au sol, sont déformées par le souffle de l'explosion ou à la suite de leurs projections les unes sur les autres. Une brèche de 42 m² est visible dans le bardage proche de la cuve. Son passage à travers le toit laisse un trou de 20 m².

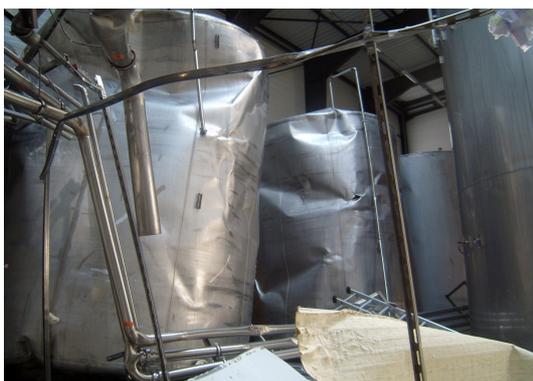
© DREAL Occitanie

Une expertise a été réalisée par un organisme spécialisé afin d'identifier les causes de l'accident. Le premier point, révélé par un bilan de l'exploitant après l'accident, est que le mélange contenu dans la cuve avait un degré alcoolique effectif proche de 20 %. À cette concentration, le point éclair du mélange est de 36 °C. L'étude montre que la fixation de la 1^{ère} patte par soudage, réalisée sous le niveau du liquide, a provoqué un échauffement local. La température du liquide, initialement estimée à 30 °C compte tenu des conditions météorologiques, s'est probablement élevée à une température proche de son point éclair. Cet échauffement a créé une atmosphère explosive dans une partie du ciel gazeux de la cuve. La 2^{ème} soudure réalisée au niveau de la phase gazeuse a fourni l'énergie suffisante pour enflammer le mélange gazeux. L'étude montre qu'il suffit que 10 à 20 % du volume du ciel gazeux de la cuve soit à la concentration de la LIE (limite inférieure d'explosivité) pour provoquer les effets constatés.

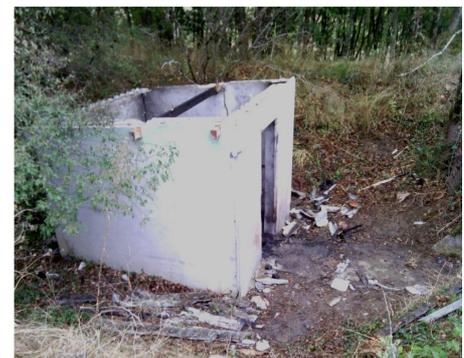
© DREAL Nouvelle Aquitaine

La toiture du local a été soufflée ; sa porte brûlée et un de ses murs fendu. Les projections de fragments légers se limitent à une quinzaine de mètres autour du local. La position du local impacté, relativement éloignée de la périphérie, et la présence de merlons de terre le ceinturant ont évité des projections hors du site.
