SAPEURS-POMPIERS  
DE LOIRE-ATLANTIQUE

PEX N°2018-01

Sauvetage d'une  
victime électrisée

# PARTAGE D'EXPÉRIENCE

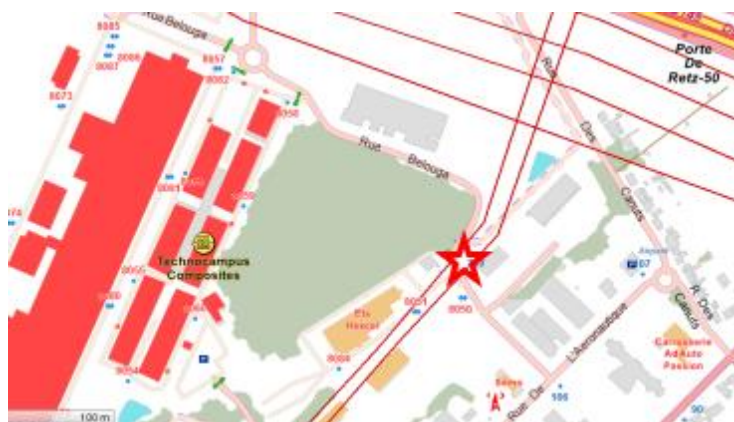
Les secours sont engagés pour un accident impliquant une grue en contact avec un ligne haute tension. La zone d'intervention est riche en réseau THT et cette problématique est un point d'attention de la part de l'ensemble des personnels suite à un accident ayant entraîné le décès de deux sapeurs pompiers du SDIS le 15 décembre 2010 et impliquant également une ligne à haute tension,
