RETOUR D'EXPÉRIENCE

CDIS 26

Accident fluvial Canal de Donzère-Mondragon – Donzère

RETEX SAP
GSO-DEP N°64

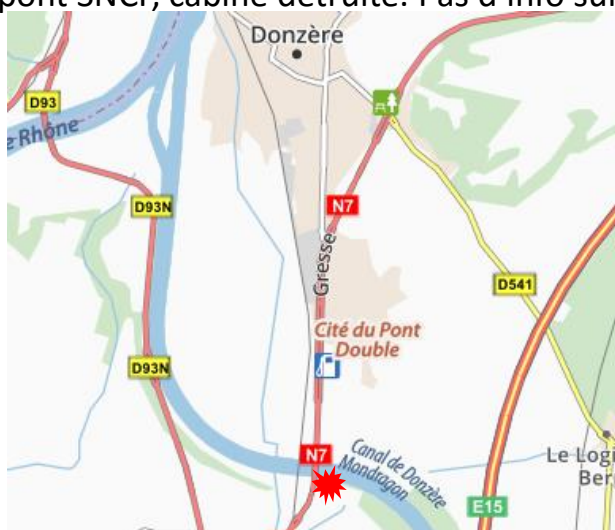
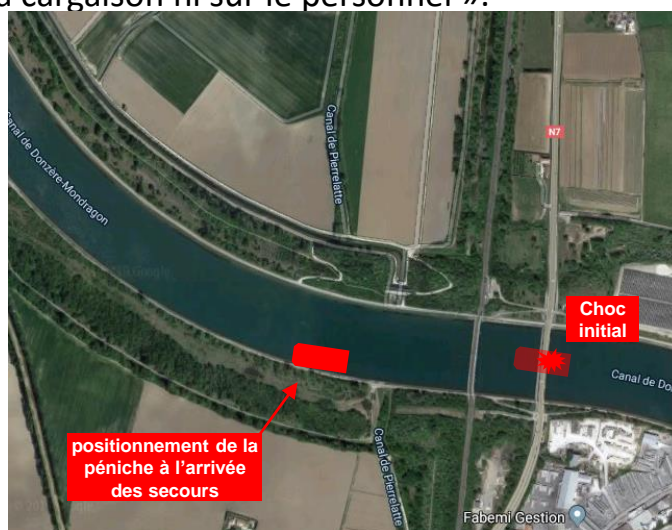
Le samedi 28 septembre 2019 à 9h22, les secours sont engagés pour un « accident fluvial – bateau commercial de fret » sur le canal de Donzère-Mondragon au pK 174 commune de Donzère. Sur le ticket de départ les mentions suivantes sont précisées « Péniche qui a percuté un pont SNCF, cabine détruite. Pas d'info sur la cargaison ni sur le personnel ».

- la péniche a percuté le pont SNCF et le pont routier,
- la cabine est arrachée,
- La péniche, non manœuvrante, est positionnée le long de la berge,
- 2 blessés légers parmi les personnels d'équipage (la capitaine et le pilote).
