SAPEURS-POMPIERS
DE LOIRE-ATLANTIQUE

PEX N°2018-03

Feu de compteur
électrique

PARTAGE D'EXPÉRIENCE

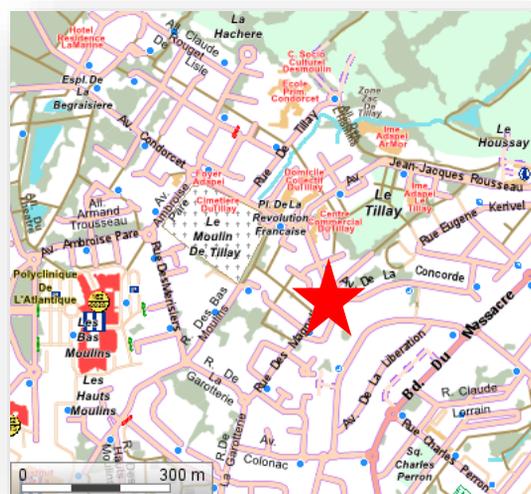
A 14h54 le 31/10/2018, le CTA 44 est contacté par le propriétaire de la maison pour de la fumée sortant d'un compteur électrique situé dans le garage,

▶ Le requérant, présent sur les lieux, confirme un feu ayant existé au niveau du compteur électrique situé dans le garage.

▶ Après reconnaissance, le CA FPT observe l'absence d'activité électrique au niveau du compteur (le disque ne tourne pas).

▶ Le disjoncteur principal est abaissé, Les disjoncteurs différentiels du tableau électrique de la maison sont également abaissés.

▶ Absence de fumées dans le garage et observation d'une zone noircie en partie supérieure du tableau.
