PEX 2019-OD03

# PAVILLON MENAÇANT RUINE

## SITUATION OPÉRATIONNELLE ET PREMIÈRES ACTIONS

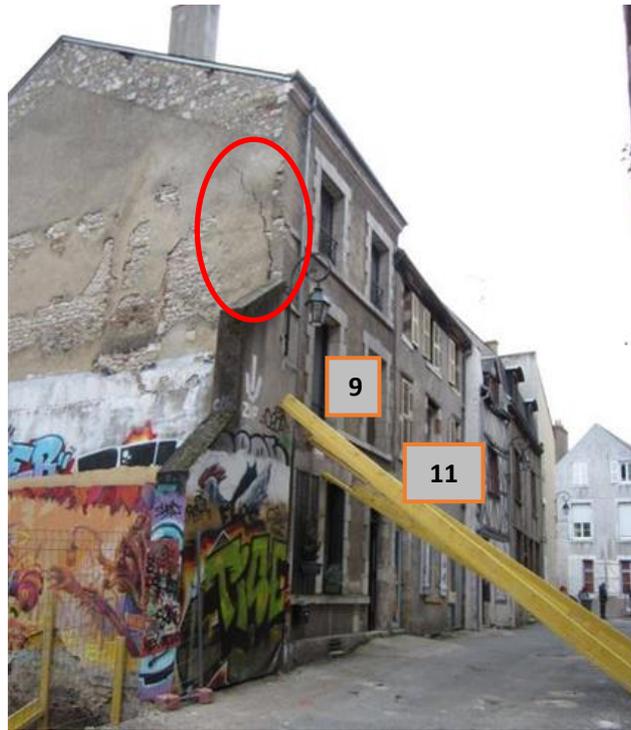
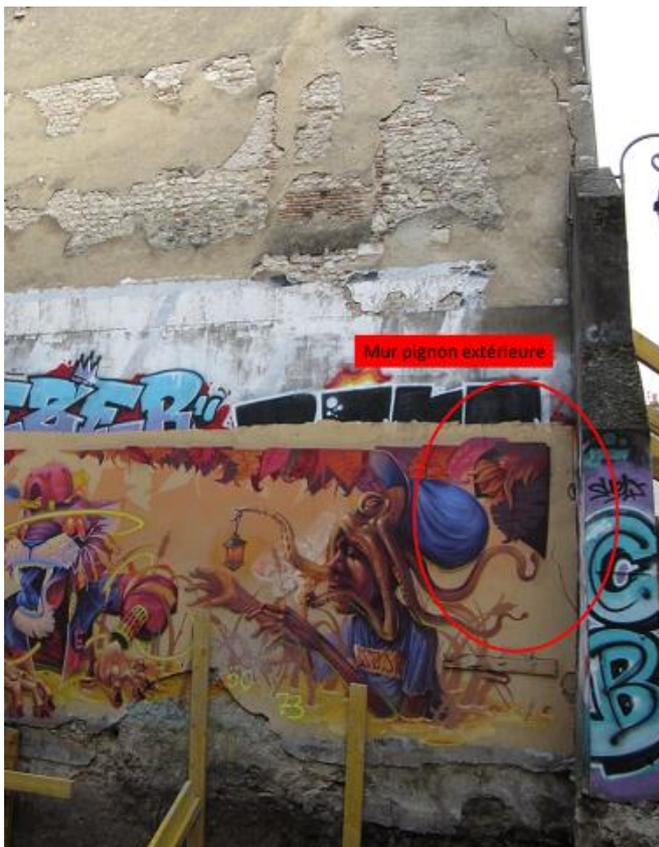
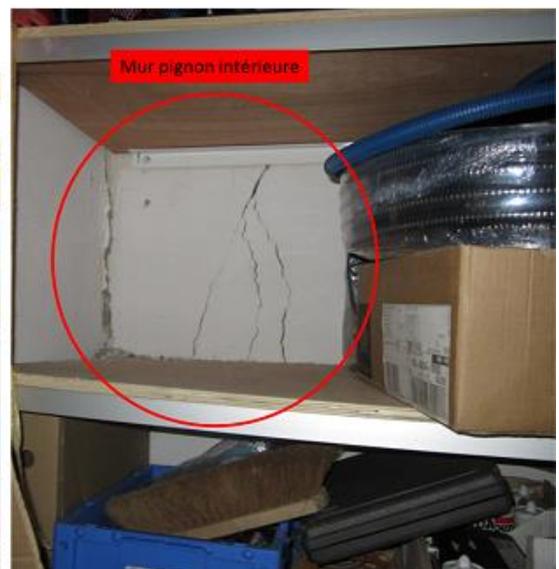
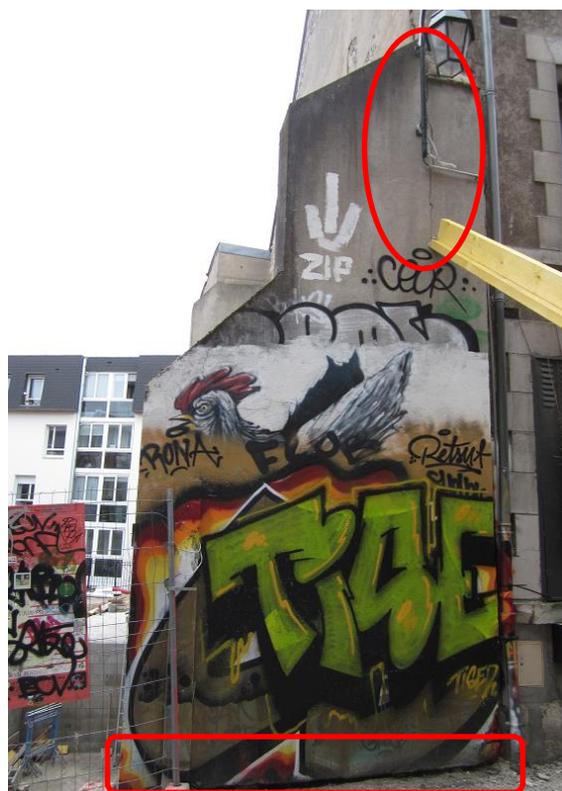
- la présence de fouilles sur un chantier de construction d'une habitation au n° 7 ;
- de nombreuses fissures et lézardes sur le mur pignon et sur le mur gouttereau du n° 9 ainsi que sur le mur gouttereau du n° 11.

1. Matérialisation d'une zone d'exclusion (voir schéma ci-après) en raison de :
  - risque important d'effondrement du contrefort en appui du mur pignon du n° 9 et de la présence de nombreuses fissures (dont certaines sont traversantes) sur différentes façades ;

Au regard de la situation, le référent bâtementaire propose au COS les points suivants :

2. Mise en œuvre du détecteur de mouvement par télémètre laser afin de surveiller le contrefort et le mur pignon du n° 9.
3. Accompagner le COS au point de situation entre les propriétaires, les autorités et représentants des services de la mairie d'Orléans et de la métropole afin de proposer :

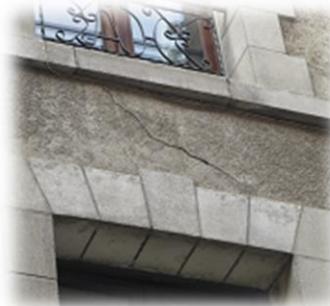
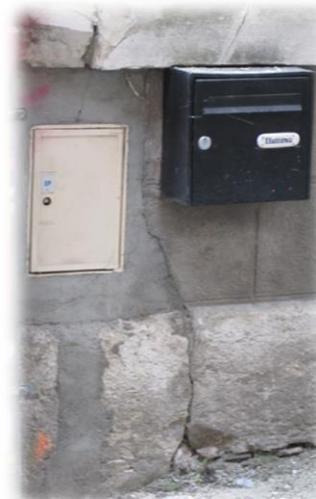
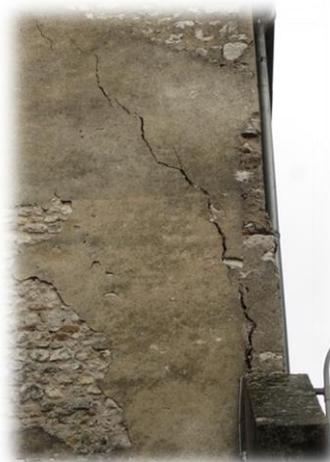
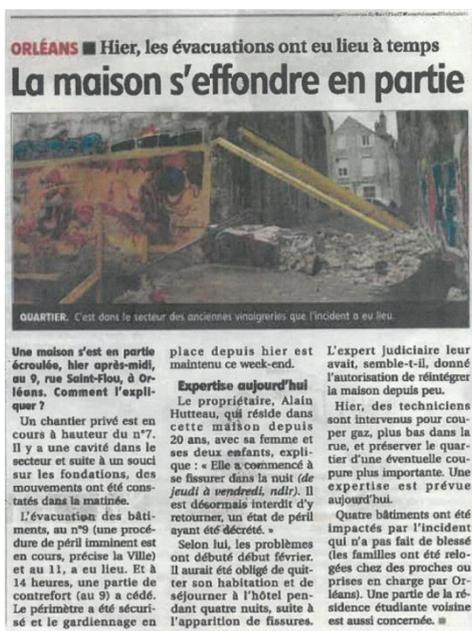
- **microfissure** : fissure étroite et filiforme de moins de 2 mm. de large.
- **fissure fine** : elle fait entre 0,2 et 2 mm. de large.
- **grosse fissure** : elle fait plus de 2 mm. de large.
- **lézarde** : grosse fissure supérieure à 2 cm.
- **fissure traversante** : fissure qui traverse un mur dans toute son épaisseur.
- **fissure en escalier** : fissure qui suit les joints des parpaings, briques ou pierres composant le mur.

À partir de l'apparition de fissures fines situées à proximité d'éléments maçonnés de renforcement de construction (linteau, chaînage, poutre,...) ou d'ouvrants, il est recommandé de demander les conseils d'un officier en charge de l'évaluation des risques bâtimentaires en situation opérationnelle.
