PARTAGE D'EXPERIENCE n° 2021/02

« Feu de maison de village – Niévroz »

Intervention 13226 Commune de Niévroz

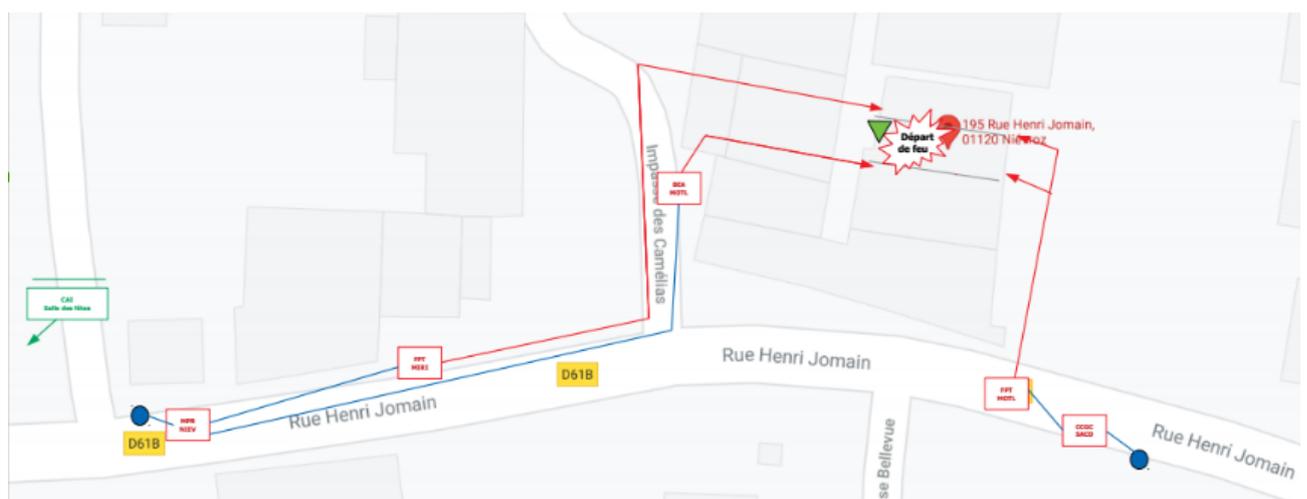
À leur arrivée à 23h15, les premiers moyens constatent un amoncellement de débris dans la cour qui permet de rejoindre la porte d'entrée de l'habitation ; après le forçement d'une fenêtre, il est constaté le même amoncellement à l'intérieur.

La suite de l'intervention est prise en compte par la gendarmerie qui mandatera une entreprise de déconstruction dans le but d'extraire les décombres en sécurité. Un conseiller technique SD est présent les 24 et 25 mars sur réquisition judiciaire pour accompagner les travaux de déconstruction et de recherche.

Le corps est retrouvé **le jeudi 25 mars à 15h10.**
