PEX - FEU DE MOTRICE TGV

Dimanche 02 août 2015

Feu de motrice TGV Espagnol

Commune de Lunel

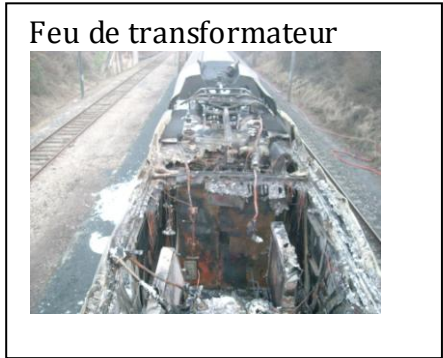
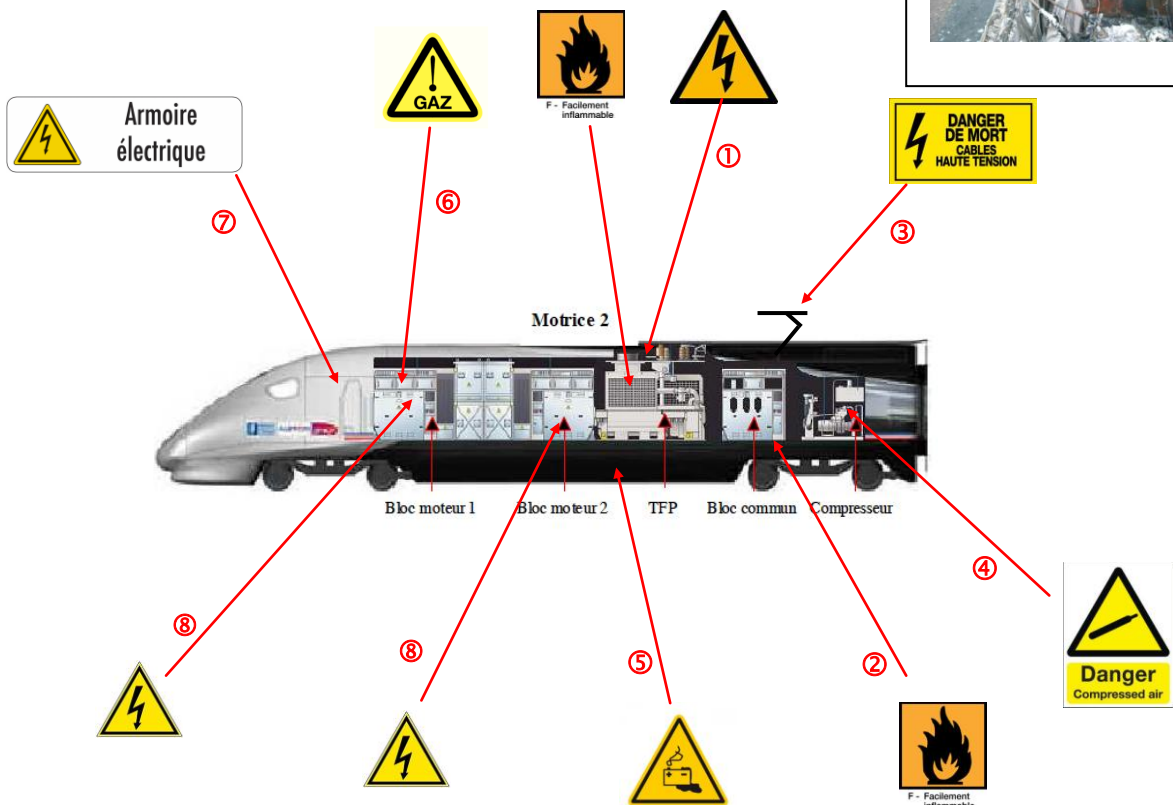
Dangers présents dans une motrice de TGV :

- ① **Transformateur principal** :
Masse d'huile de 1250 Kg inflammable à 160°C
Présence possible de pyralène (anciens transformateurs)
- ② **Bloc commun**
Présence d'huile diélectrique (type huile végétale)
- ③ **alimentation électrique**
Utilisation de tensions élevées
- ④ **Compresseur**
Volume de 475 litres d'air sous 10 bars.

- ⑤ **Batteries**
2 blocs de 462 kg
- ⑥ **Système de refroidissement**
Présence possible de gaz type Fréon.
- ⑦ **Armoire cabine**
Armoire électrique de commande.
- ⑧ **Bloc moteur**
moteur électrique de traction.
