Partage d'Expérience - PEX

Véhicule concerné : RANGE ROVER EVOQUE 2013

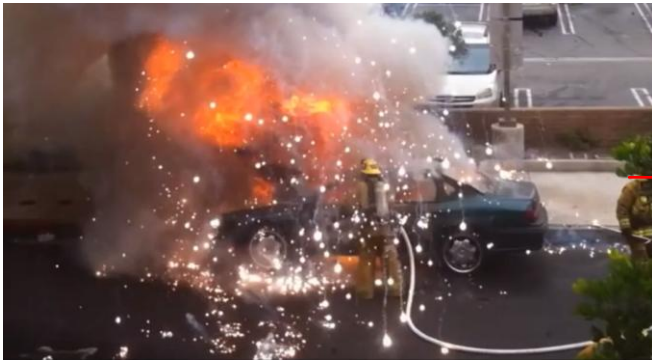
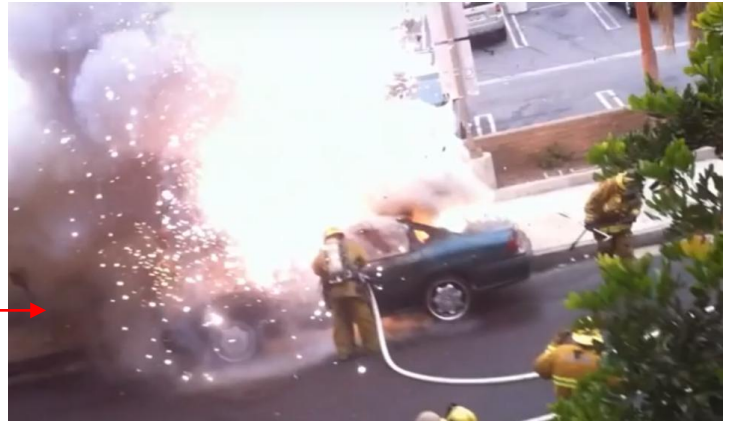
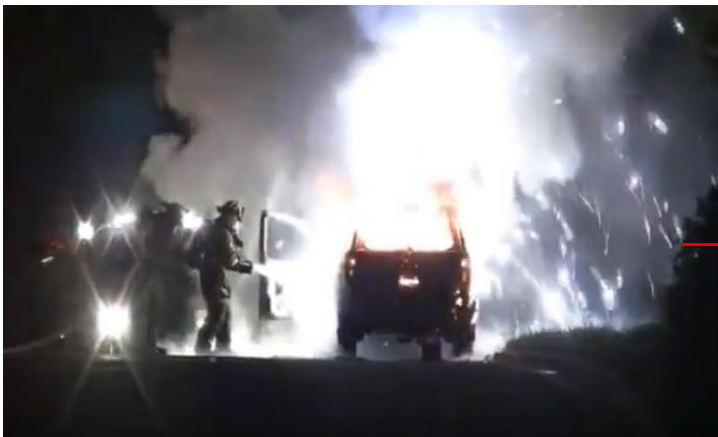
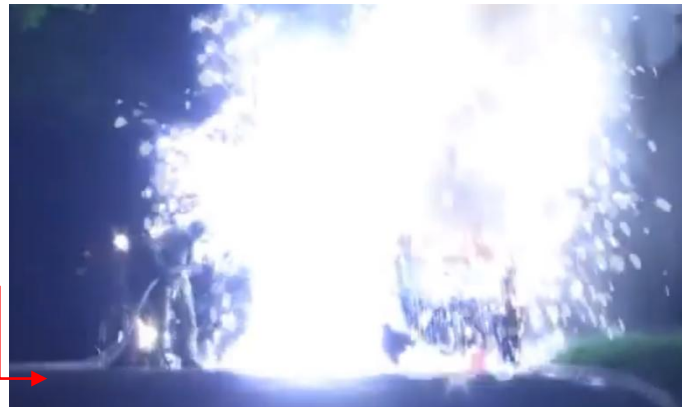
Le magnésium est un métal solide et un réducteur puissant (capable de brûler sans oxygène). Il réagit violemment avec l'eau (dégagement d'hydrogène) et brûle aisément en présence d'oxygène.

En cas d'incendie et d'utilisation d'eau, il pourra se produire une réaction violente (projection de métal en fusion).

L'explosion est provoquée par l'arrosage de la traverse de tableau de bord en magnésium, amenée en fusion par l'incendie.

Exemple de phénomène identique (images) :

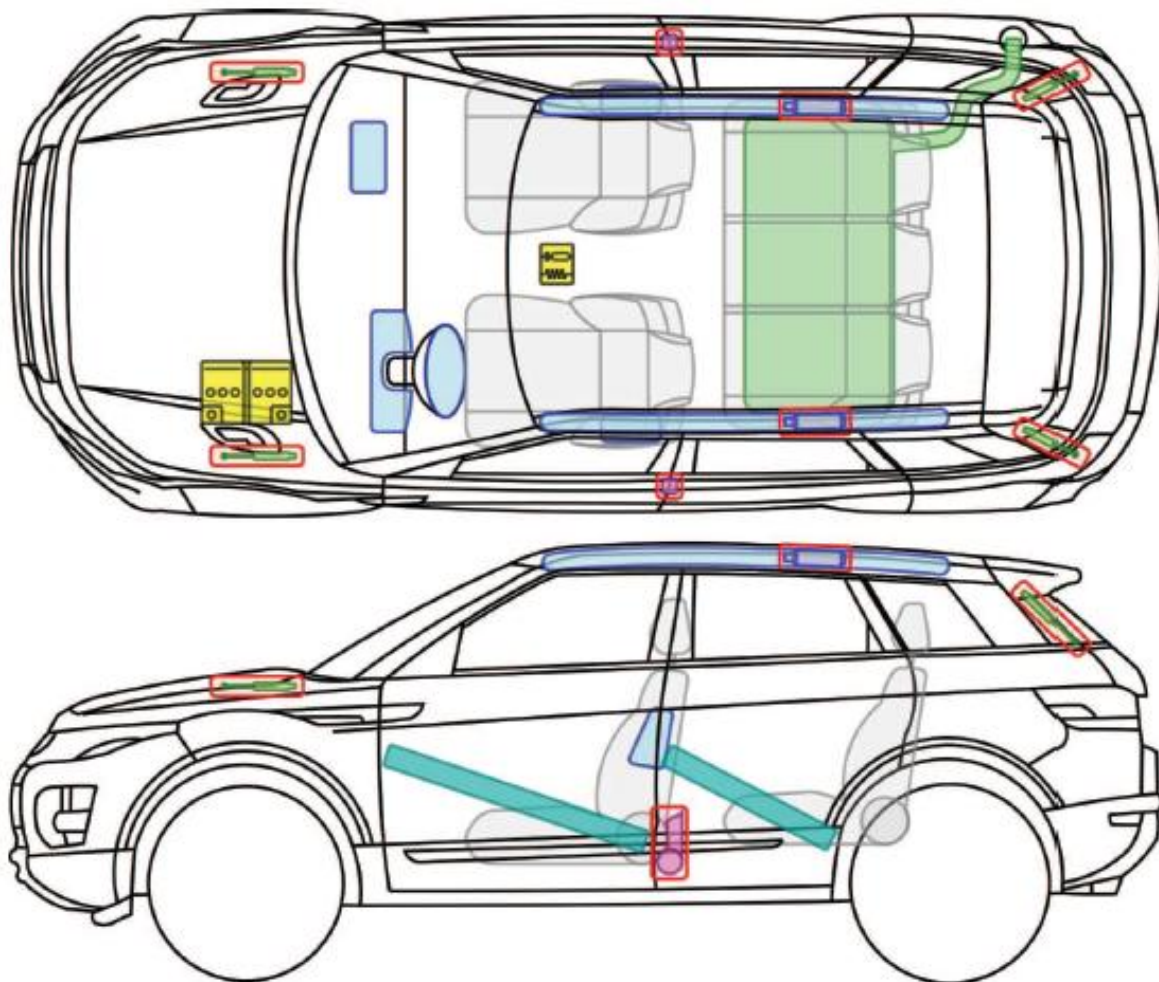
FAD du véhicule concerné

La FAD a vocation à assister les intervenants dans des actions de désincarcération. Sa vocation première n'est pas de mentionner les métaux ou alliages réagissant dangereusement avec l'eau.
