CONTEXTE OPERATIONNEL

N° – 023024685 – MONTPELLIER – F102 – Feu d'habitation individuelle

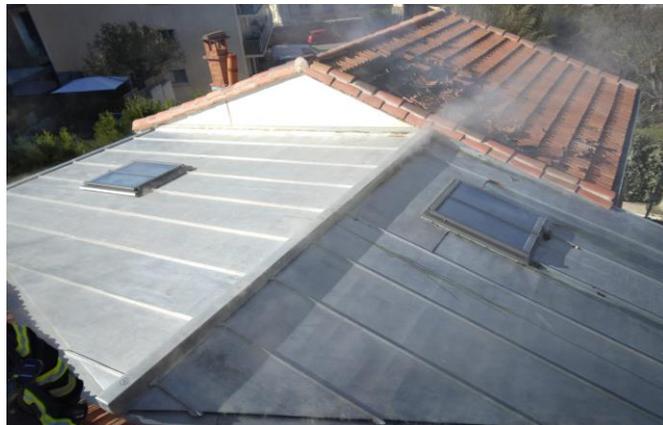
Le 20 mars 2023 aux alentours de 15h00, le CDAU reçoit un appel de la part d'un artisan qui réalise des travaux par points chauds et qui signale que de la fumée s'échappe d'une habitation accolée. Il précise qu'il y a beaucoup de fumée et que le propriétaire met en place un tuyau d'arrosage.

Il s'agit d'une habitation isolée au moyen de fibre de bois.
