SAPEURS-POMPIERS  
DE LOIRE-ATLANTIQUE

PEX N°2024-02  
FGI lors d'un feu  
de pavillon

# PARTAGE D'EXPÉRIENCE

## **PHENOMENE THERMIQUE LORS D'UN FEU DE PAVILLON**

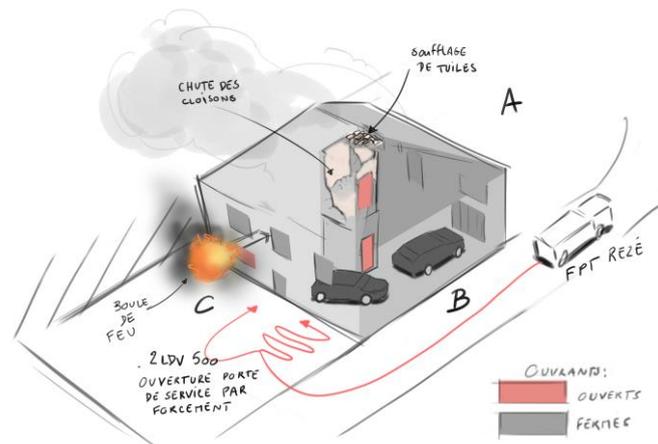
Au cours du forcement de la porte, sous les vibrations provoquées par le travail du binôme la lucarne gauche s'ouvre toute seule. S'en suit une **boule de feu** sortant par la fenêtre ainsi qu'une **forte déflagration**

- ▶ Les 2 VL sont intacts
- ▶ Les doublures en polystyrène ont complètement fondu sur la totalité du plafond du garage
- ▶ Les cloisons de la cage d'escalier sont soufflées (photo 1)
- ▶ La toiture au droit de l'escalier a été soufflée (photo 2)

L'inflammation rapide de ce mélange a donné naissance à un front de flammes qui s'est propagé au sein du mélange, et qui a provoqué une importante surpression occasionnant les dégâts en toiture et dans la cage d'escalier.
