Feu de véhicules accolés à la façade d'un entrepôt

Contexte opérationnel

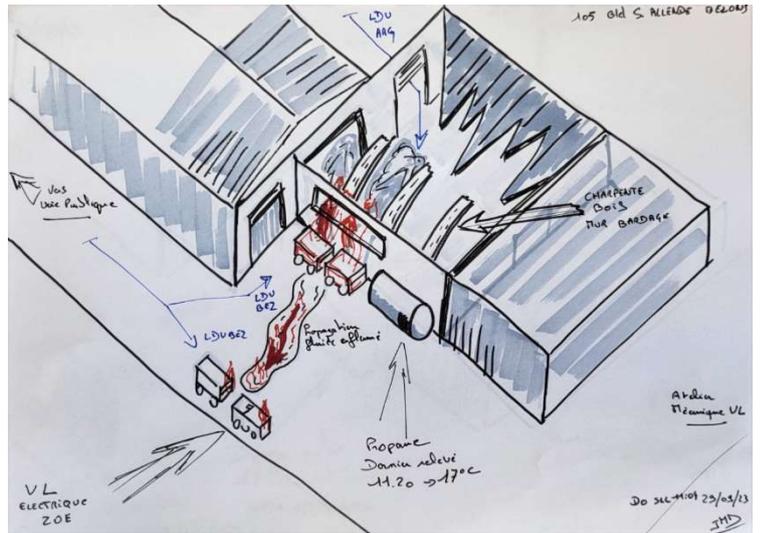
Conséquences de l'incendie : Au cours de cette intervention, quatre véhicules ont été détruits, une partie du bâtiment (375 m²) a été endommagée. Deux salariés sont au chômage technique impliquant d'externaliser leur production. Les dégâts sont estimés à **97 500 €** (sources : entreprise et internet).
