# Partage D'EXpérience

## FEU dans un bâtiment industriel

Le 24 avril 2024 à 5h27, le CTA est alerté par des voisins de l'entreprise Charcuterie Guy- Guy à Mesnil sur Iton puis par une salariée arrivée sur place pour travailler. Ils signalent un feu d'ampleur dans l'entreprise avec des flammes ayant déjà percées en toiture sans pouvoir en déterminer la superficie. L'entreprise n'est pas encore en activité, aucune présence humaine n'est supposée dans le bâtiment.

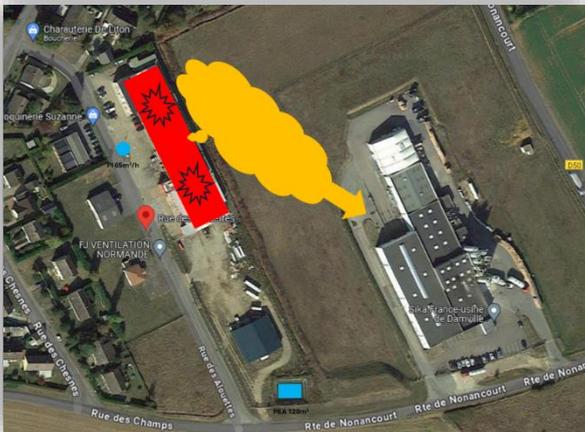
- Le 1<sup>er</sup> FPT est confronté à un bâtiment à usage de traiteur d'environ 2000 m<sup>2</sup> entièrement embrasé.
- Le bâtiment est à structure métallique.
- Le vent est du nord / ouest.
- Une salariée (la requérante) est sur place.
