Sapeurs-Pompiers
de la Seine-Maritime

FEU DE BATIMENT ADMINISTRATIF Fécamp - 27/11/2023

2024-01

RETOUR D'EXPERIENCE

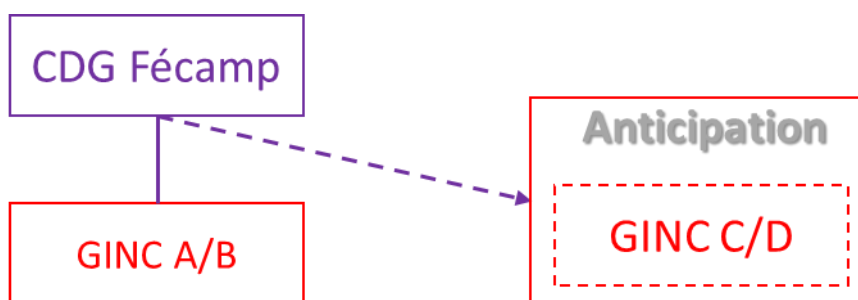
1. Dans un premier temps, le premier groupe incendie est positionné en défense des façades Alpha et Bravo pour éviter une propagation vers la quincaillerie à proximité. Pour rappel dans les premiers temps, le feu n'avait percé en toiture qu'à cet angle.

Lors de la demande de renfort, le CDG Fécamp avait déjà anticipé la montée en puissance vers un PC de colonne et la création d'un secteur incendie sur les façades Charlie et Delta.

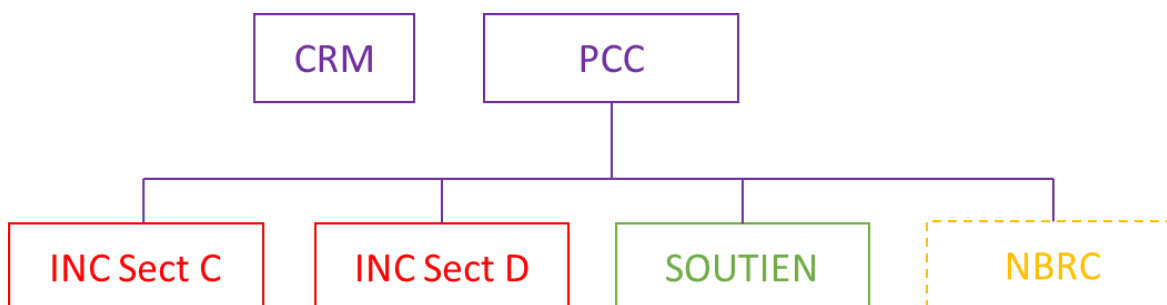
2. Dans un second temps, le passage en PC de colonne a été réalisé alors que l'ensemble du bâtiment était embrasé. Le dispositif est réorganisé en axant la défense sur le secteur Charlie (protection des habitations) et Delta (protection de l'école). Il est à noter que le chef de groupe renseignement n'a pas pu être engagé dans le départ du PC de colonne et que ce dernier a été gréé au bout de deux heures.

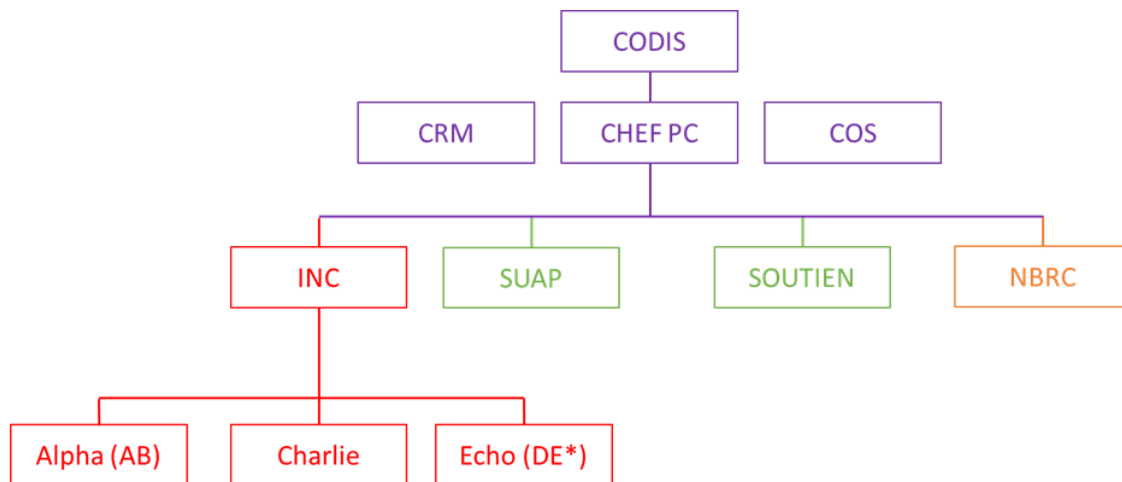
3. Enfin dans un troisième et dernier temps, le PC de site est gréé et s'organise autour de trois secteurs et un sous-secteur.

* DE : Eviter la propagation à l'usine plastique
