FICHE PEX

PEX 24/05 FEU D'ENTREPOT DANS UN BATIMENT INDUSTRIEL ET COMMERCIAL (BIC)

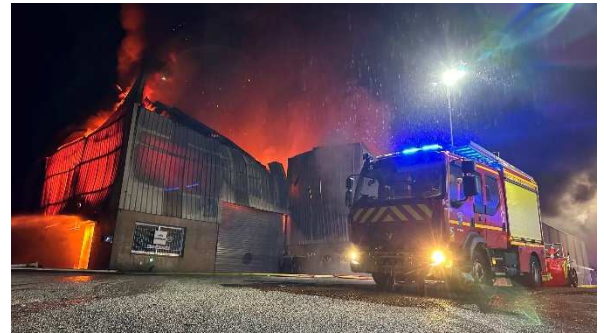
SITAC DU CHANTIER A 19H05

« Feu d'entrepôt généralisé à l'adresse indiquée, le feu intéresse 2 entrepôts mitoyens avec stockage de décorations diverses totalement embrasés. Sur le 2^e entrepôt mitoyen, risque de propagation en cours, stockage de produit divers dont du chlore non altéré actuellement. Les 2 entrepôts représentent une surface de 3000 m² environ.

- LT XX Entrepôts / décoration
- LT YY Stockage

- une propagation et un percement de la toiture
- une difficulté d'approvisionnement hydraulique
- un 3^e secteur hydraulique à l'arrivée des GCA Alpha et Bravo
