# PARTAGE D'EXPÉRIENCE

## FEU DANS UN CORPS DE FERME ISOLE

n° 2024-04

Samedi 13 janvier 2024 peu avant 10h, les sapeurs-pompiers du Haut-Rhin sont appelés pour l'embrasement d'une ferme isolée d'environ 200 m<sup>2</sup>, réhabilitée en logement d'habitation.

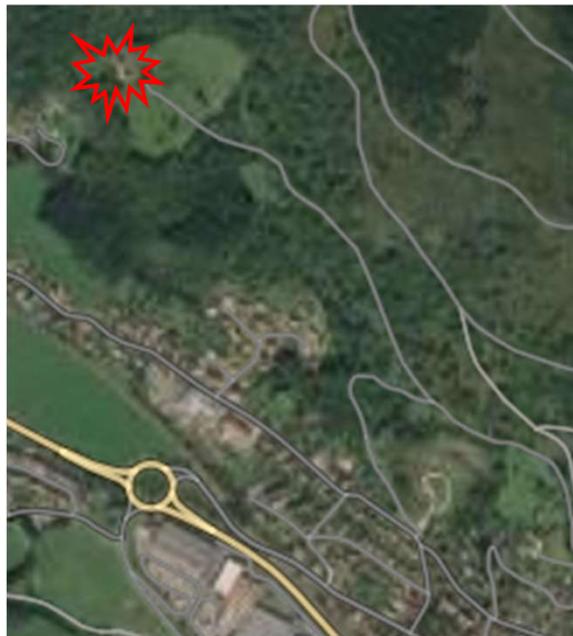
### Zone d'intervention

Les secours font face à un embrasement généralisé d'une extension d'une maison d'habitation R+1-1. Il n'y a aucun point d'eau incendie disponible, et la voirie d'accès au site est quasiment impraticable (neige et verglas).
