SERVICE DÉPARTEMENTAL D'INCENDIE
ET DE SECOURS DE LOT-ET-GARONNE

Partage d'Expérience – Feu de silo Biomasse Commune de SAUVETERRE LA LEMANCE – Etablissement Lhoist

PEX n° 01/2019 - SDIS47 Bureau
Retex - RCCI

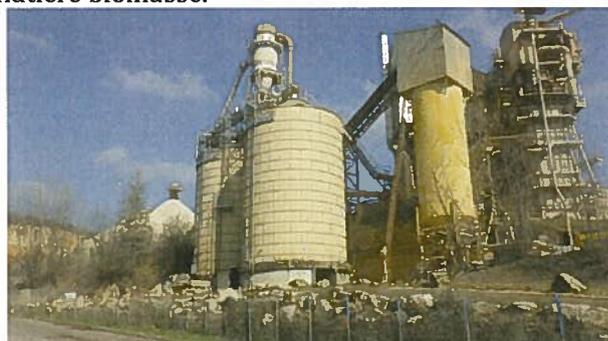
- ✓ Mise à l'abri des personnels de l'établissement
- ✓ Réalisation d'un périmètre de sécurité de 50M
- ✓ Refroidissement du silo sinistré (1 LDV)
- ✓ Protection du second silo accolé (1 LDV)

29 engins SP engagés sur l'intervention dont en permanence sur le site : 2 FPT+2 MPR + 1 Cellule de Soutien Opérationnel + 1 SOUSAN + 1 Groupe Commandement

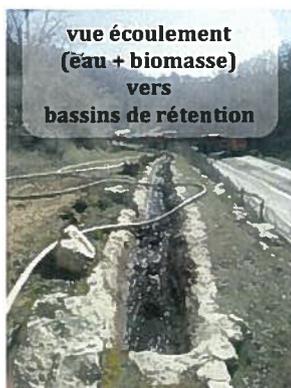
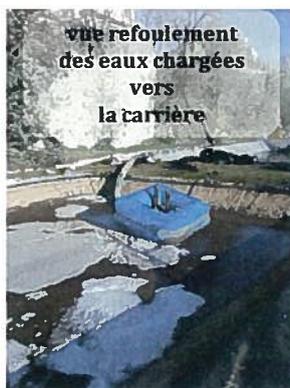
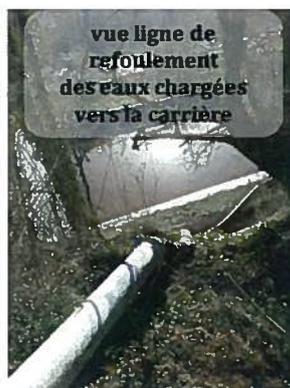
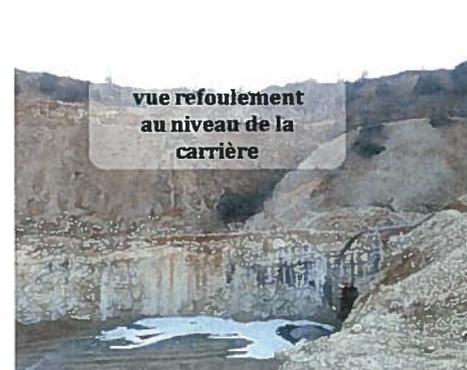
Action de dépotage n°3 « vidange humide » lance canon positionnée sur engin manuscopique.

✓ Injection d'eau directe dans la biomasse au moyen de lances canon positionnées au niveau de l'ouverture effectuée (agrandissement de la trouée par démontage de plaques) dans le bas du silo.

✓ Récupération des eaux chargées par écoulement (eau + biomasse) dans les 2 bassins de rétention situés en partie basse du site.

✓ Refoulement des eaux chargées vers la carrière située en partie haute du site à 900 M.

✓ L'établissement des lances canon est alimenté par deux lignes d'alimentation.

✓ Retrait du personnel à proximité du silo.
