PARTAGE D'EXPERIENCE n° 2020/02

Le Chef de groupe CÔTIÈRE sera engagé à la demande du Chef d'agrès du CCR MIRI.

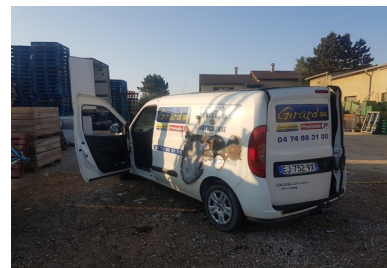
Intervention 17963 Commune de Miribel

Un feu s'est déclaré au niveau de la robinetterie d'une bouteille d'acétylène au moment de l'allumage d'un chalumeau oxy-acétylénique, sur un chantier de dépannage poids-lourd dans une exploitation agricole. Une flamme de pré-mélange semble s'être produite à l'intérieur d'un véhicule utilitaire, provoquant le départ de feu. Avant l'arrivée des secours, le requérant a écarté le véhicule du bâtiment agricole se trouvant à proximité et a tenté d'éteindre le feu.

Il informera par la suite le Chef d'agrès du CCR de la présence de bouteilles d'acétylène et d'oxygène à l'intérieur du véhicule. Le feu ne concernant qu'une partie de ce dernier, les bouteilles n'ont été soumises que peu de temps au flux thermique. Cependant une fuite enflammée est présente au niveau de la bouteille d'acétylène.

- A 6h30, la décision est prise de déplacer la bouteille d'acétylène et de l'immerger dans un bac rempli d'eau. La flamme a été éteinte, la bouteille a pu finir de se vider à l'air libre. Elle sera évacuée ultérieurement.
