SAPEURS-POMPIERS  
DE LOIRE-ATLANTIQUE

PEX N°2022-01  
Intervention  
Pour Feu de car GNC  
et de camping-car

# PARTAGE D'EXPÉRIENCE

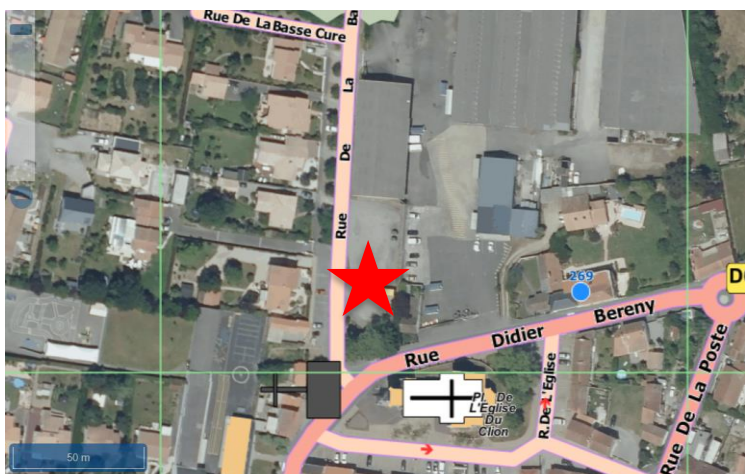
► **Nature de l'intervention** : Feu de bus carburation Gasoil/essence – Place de l'église au Clion-sur-mer (commune de Pornic)

► L'alerte a été donnée le **6 avril 2022 à 08h36**. D'après le requérant, une haie serait en train de brûler et le feu menace un bus en stationnement.

- Embrassement généralisé d'un car GNC (torchères visibles par les secours en rentrant dans la commune du Clion-sur-mer) et d'un camping car stationné à proximité.
- 5 torchères observées à l'arrivée des secours par le 1<sup>er</sup> Chef d'agrès FPT.
- Propagation à la végétation d'un pavillon désaffecté situé à l'arrière des véhicules.

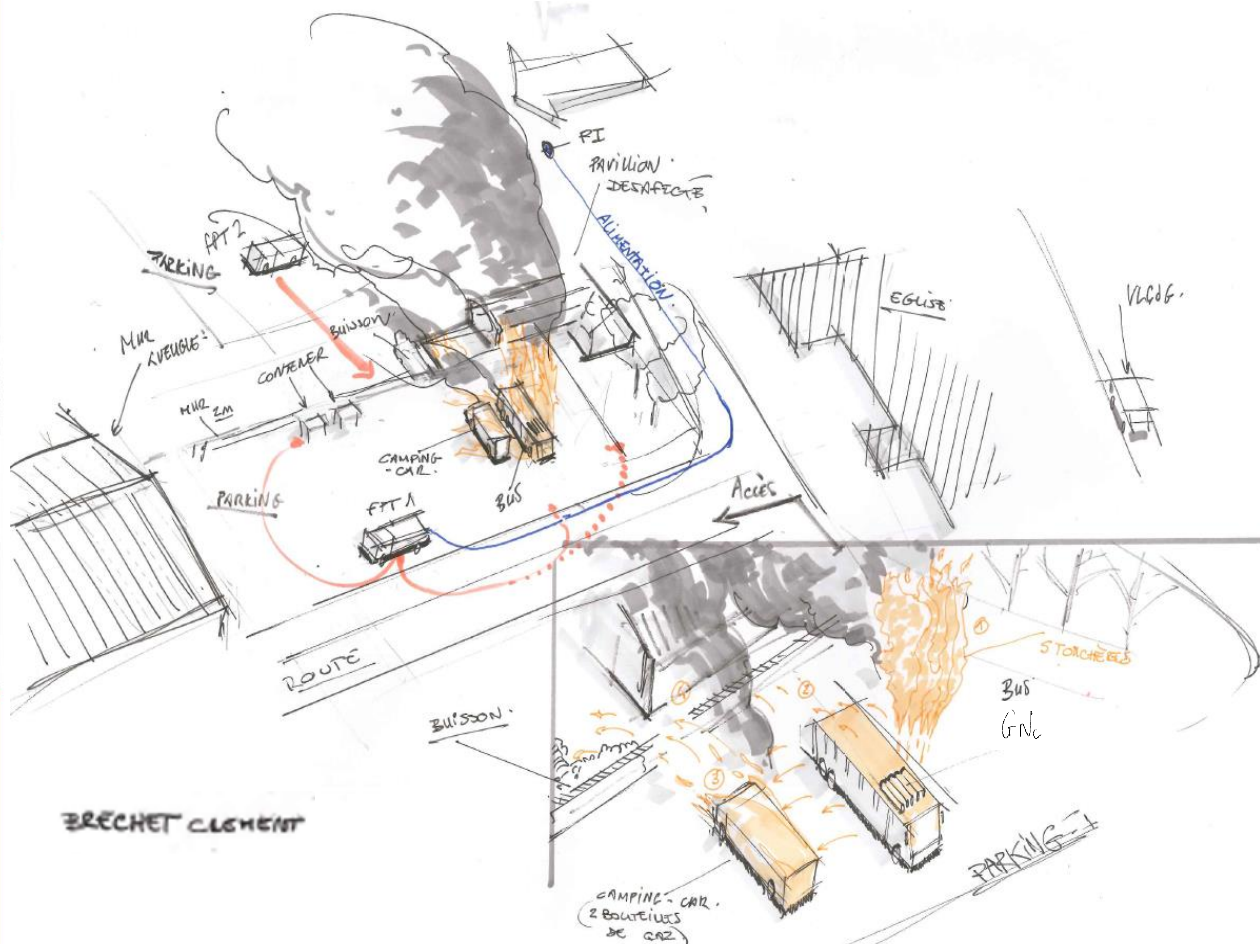
La spécificité de cette intervention repose sur l'embrassement généralisé de 2 véhicules:

- ⇒ Le premier, un car constitué de 5 réservoirs GNC, tous situés en toiture,
- ⇒ Le deuxième, un camping-car, dans lequel il y a une forte probabilité de retrouver des bouteilles de gaz domestiques.

► **Phase de retour à la normale:** les 2 feux de véhicules vont rapidement baisser en intensité. La propagation au pavillon désaffecté est évitée. 2 bouteilles de propane de 13 kg sont retrouvées dans le camping-car: une vide légèrement déformée et une fuyarde non déformée. Les équipes procèdent au refroidissement des bouteilles de gaz et des réservoirs pendant la phase de déblai.

▶ **Points de vigilance préconisés par le SPO:** sur un feu de car ou de bus GNC, **le refroidissement des réservoirs doit rester une action prioritaire** à mettre en œuvre en plus des actions de protection éventuelles. En effet, bien que les réservoirs soient équipés de thermo-fusibles (1 voire 2 par réservoirs, situés le plus souvent aux extrémités), les **dispositifs de sécurité peuvent être déficients**. Le risque d'explosion de réservoir ne doit donc pas être écarté dans ces cas là. Il est important de préciser également qu'un **phénomène de torchage ne doit pas être associé à la vidange de l'ensemble des réservoirs**. Il convient dans le cas présent **d'assurer un balayage en jet diffusé d'attaque au centre des réservoirs pendant une durée d'au moins 10 min**

afin de limiter l'apport en calories et d'éviter tout phénomène de **montée en pression du réservoir pour les réservoirs de type 1 et 2** ou de **dégradation de la matière composite pour les réservoirs de type 3 et 4** (voir apport technique page 4).

Cette durée de 10 minutes est nécessaire car le **refroidissement de réservoirs en composite est beaucoup plus long que sur des réservoirs en acier**.

De plus, les intervenants doivent veiller à ne pas diriger le jet de leur lance vers les extrémités des réservoirs car cette action peut empêcher le déclenchement d'un thermo-fusible.
