FEU DE CLOCHER DANS UNE EGLISE

Contexte opérationnel

Le **vendredi 26 janvier 2024** en début d'après-midi, le CTA engage les secours pour feu de clocher. Celui-ci, en cours de rénovation, est habillé d'un échafaudage.

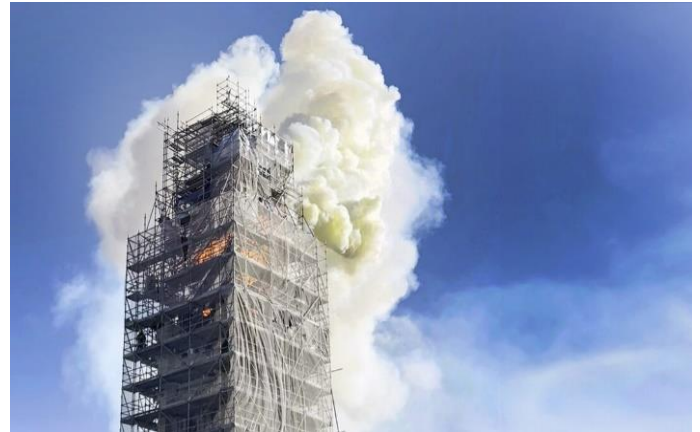
L'église Saint-Pierre-et-Saint-Paul, date du XII^{ème} siècle. Elle est classée monument historique dans son intégralité depuis 2004. Des œuvres et mobiliers situés dans cet édifice sont eux aussi classés. Ce statut de monument historique soumet l'église à une directive de rénovation. Le clocher qui culmine à 44 m, est en travaux depuis octobre 2022. Le démontage de l'échafaudage était prévu en mars 2024.

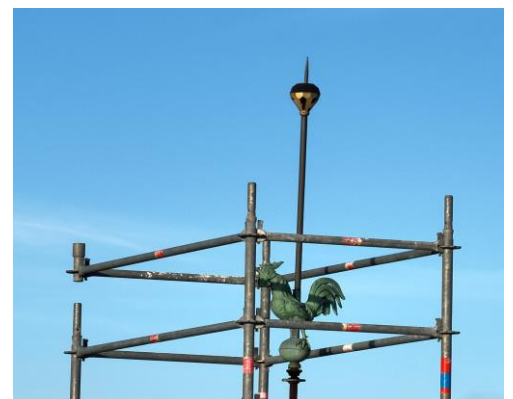
Il a été remarqué la présence de plomb dans les lucarnes de l'église. Les personnels exposés ont été recensés et la liste a été communiquée au SSSM.

L'impact du sinistre sur le bâtiment et sur l'échafaudage a été évalué par l'élément de reconnaissance USAR qui a rapidement confirmé leur stabilité.

La présence d'un paratonnerre a nécessité une levée de doute du CT RAD qui a confirmé l'absence de source radioactive.

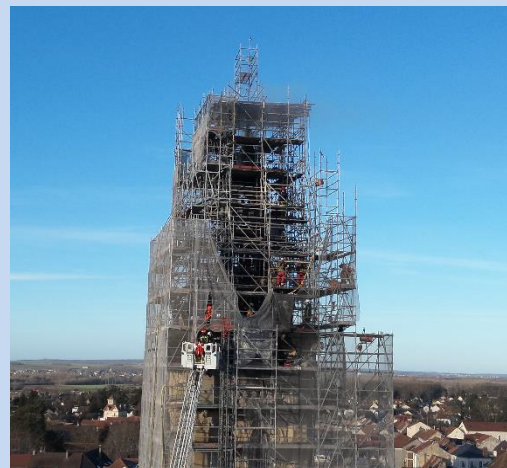
- Le clocher culmine à 44 m de haut, ce qui réduit considérablement l'efficacité des moyens aériens et la portée des lances.
- Le cheminement par l'échafaudage rend difficile et éprouvante la progression du personnel.
- Des tuyaux ont percé sur l'établissement vertical placé sur l'échafaudage. Leur remplacement s'est révélé compliqué.
- Certains moyens se sont présentés au point d'engagement sans passer par le CRM.
