## FEU D'HABITATION EN CENTRE HISTORIQUE

**PEX**

n° 2023-01

09/02/2023

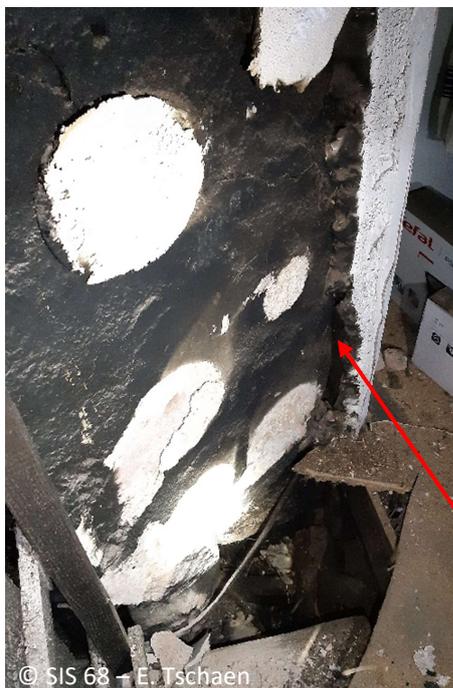
- Conduits de fumée transformés en gaines techniques pour l'électricité (non étanches) et propageant les gaz chauds dans les niveaux supérieurs.
- Nombreux vides de construction, au niveau des parois et surtout des planchers, accumulés au gré des rénovations successives, favorisant les feux couvants et complexifiant le dégarnissage.

Propagation des fumées par les vides de construction – espace entre le mur et la plaque de plâtre
