## Compte-rendu Incendie de Camélas du 12 septembre 2024

Surface incendiée - source Traitement ONF-DFCI - image satellite Sentinel 2A/2B

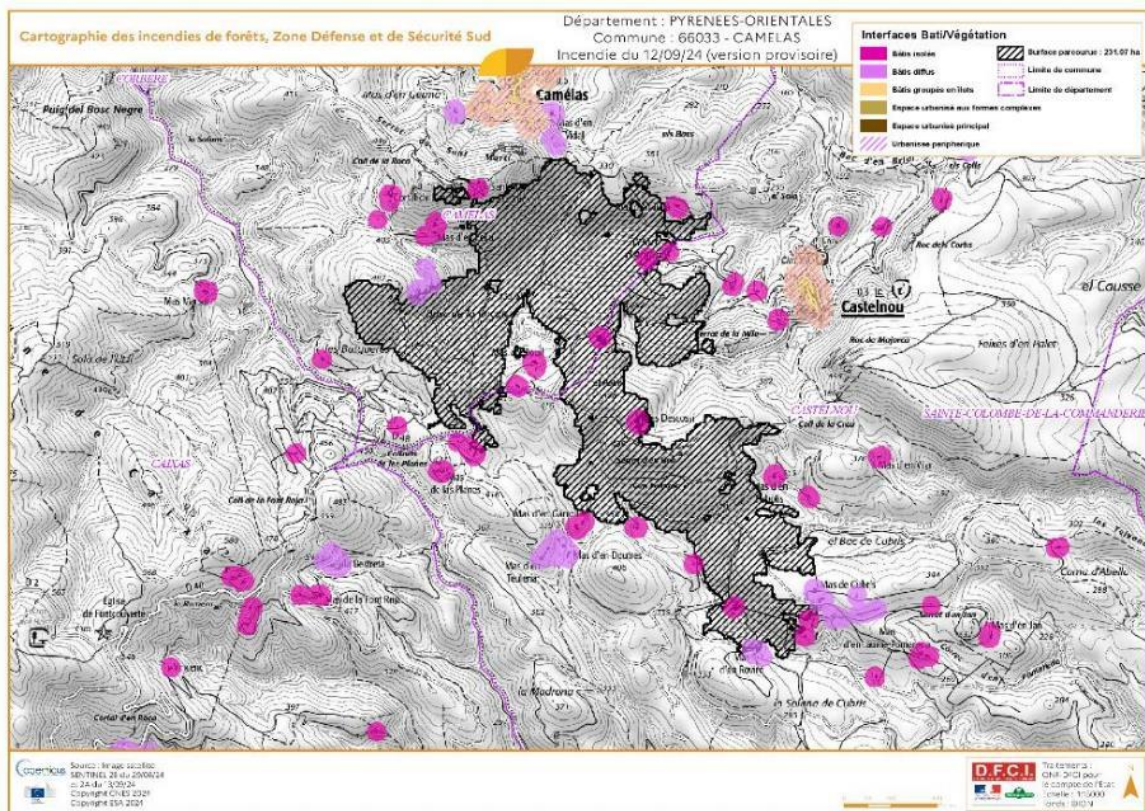
*Répartition des bâtis sur le feu de Camélas*

Concernant les bâtis présents sur la zone incendiée, on comptabilise (à partir des données de la BD Topo de l'IGN) dans le périmètre rapproché du feu (incendie approximatif + 50 mètres)

- 18 bâtis de plus de 20 m<sup>2</sup> dont 3 habitations qui sont comprises à l'intérieur de l'enveloppe du feu (habitations traversées par le feu)

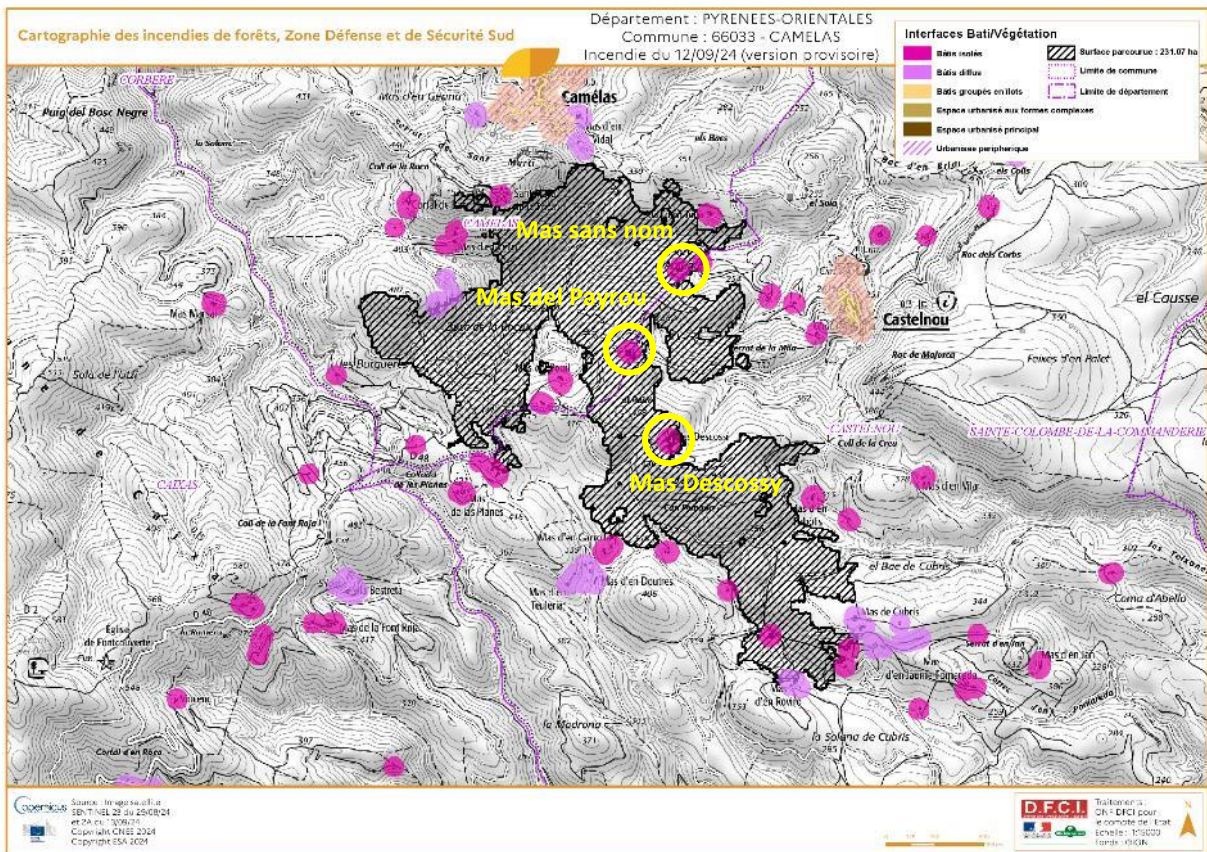
Localisation des habitations avec dégâts

- Le mas del Payrou a subi des dégâts extérieurs. C'est un feu montant qui a franchi la RD 48 pour venir impacter le mas. L'habitation principale a résisté au passage du feu mais des annexes en bois ainsi que du matériel proche de l'habitation ont été détruit. Cette habitation avait été impactée par le feu de 2005 dans les mêmes conditions de propagation (mais en 2005 le mas n'avait pas subi de dégât).

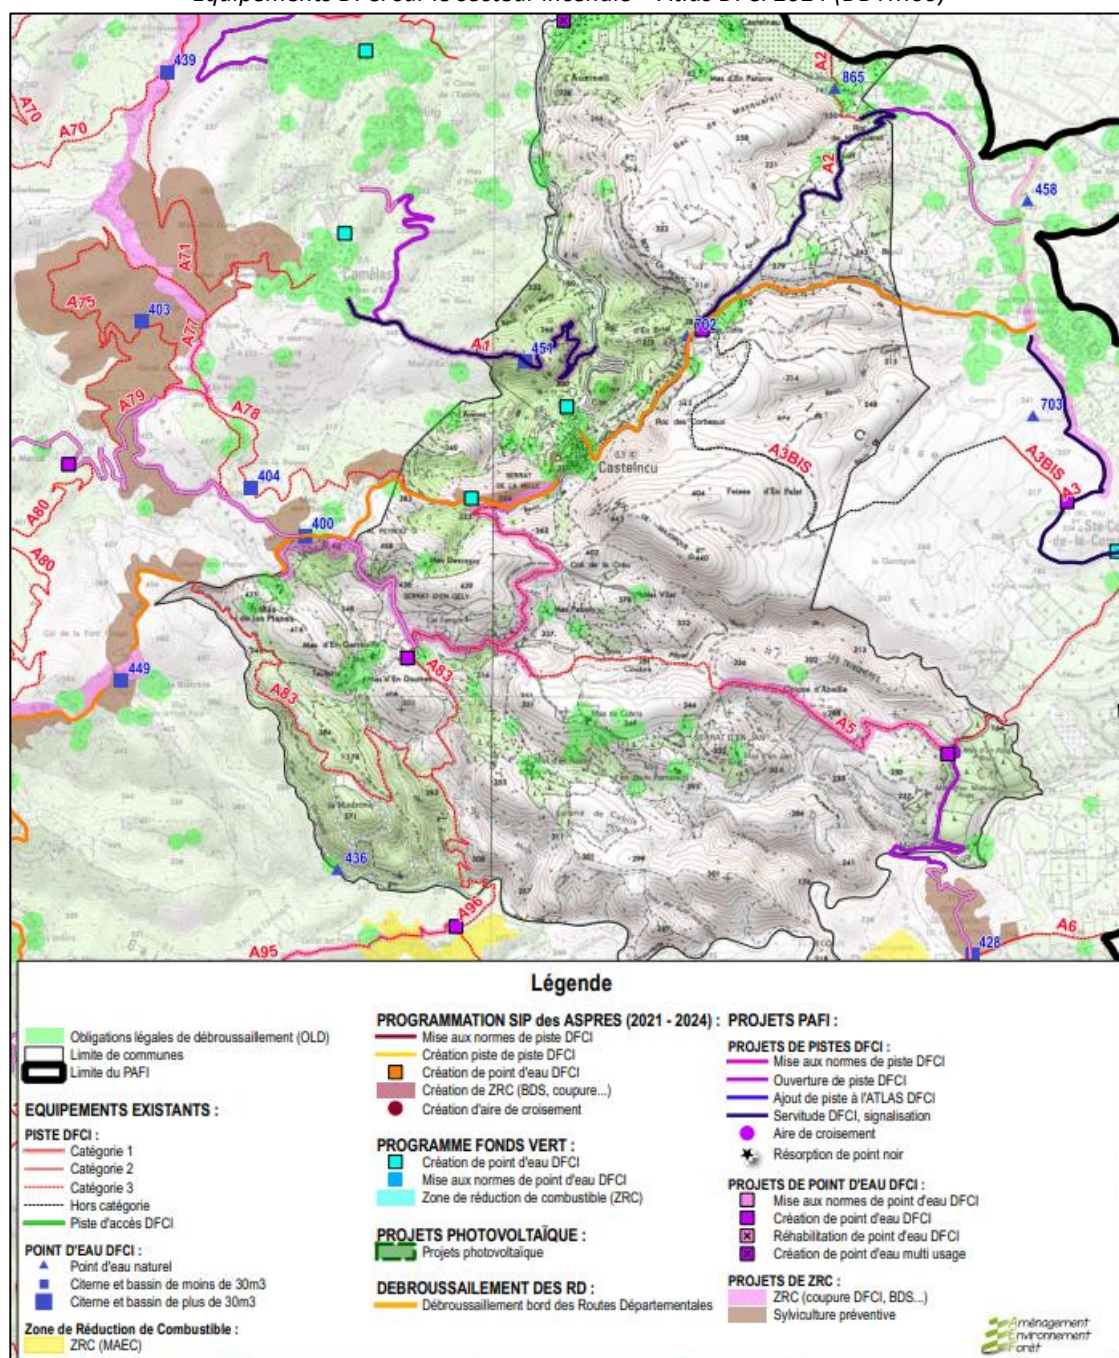
Extrait PAFI des Aspres 2023 – secteur Castelnou

Cette même structure a renouvelé le plan d'aménagement de la forêt contre les incendies (PAFI) des Aspres qui couvre ce secteur (planification des équipements DFCI en amont).

La route départementale RD 48 (en jaune sur la carte) est débroussaillée par le CD66 selon un plan pluriannuel validé par la préfecture après proposition concertée dans le GT DFCI.

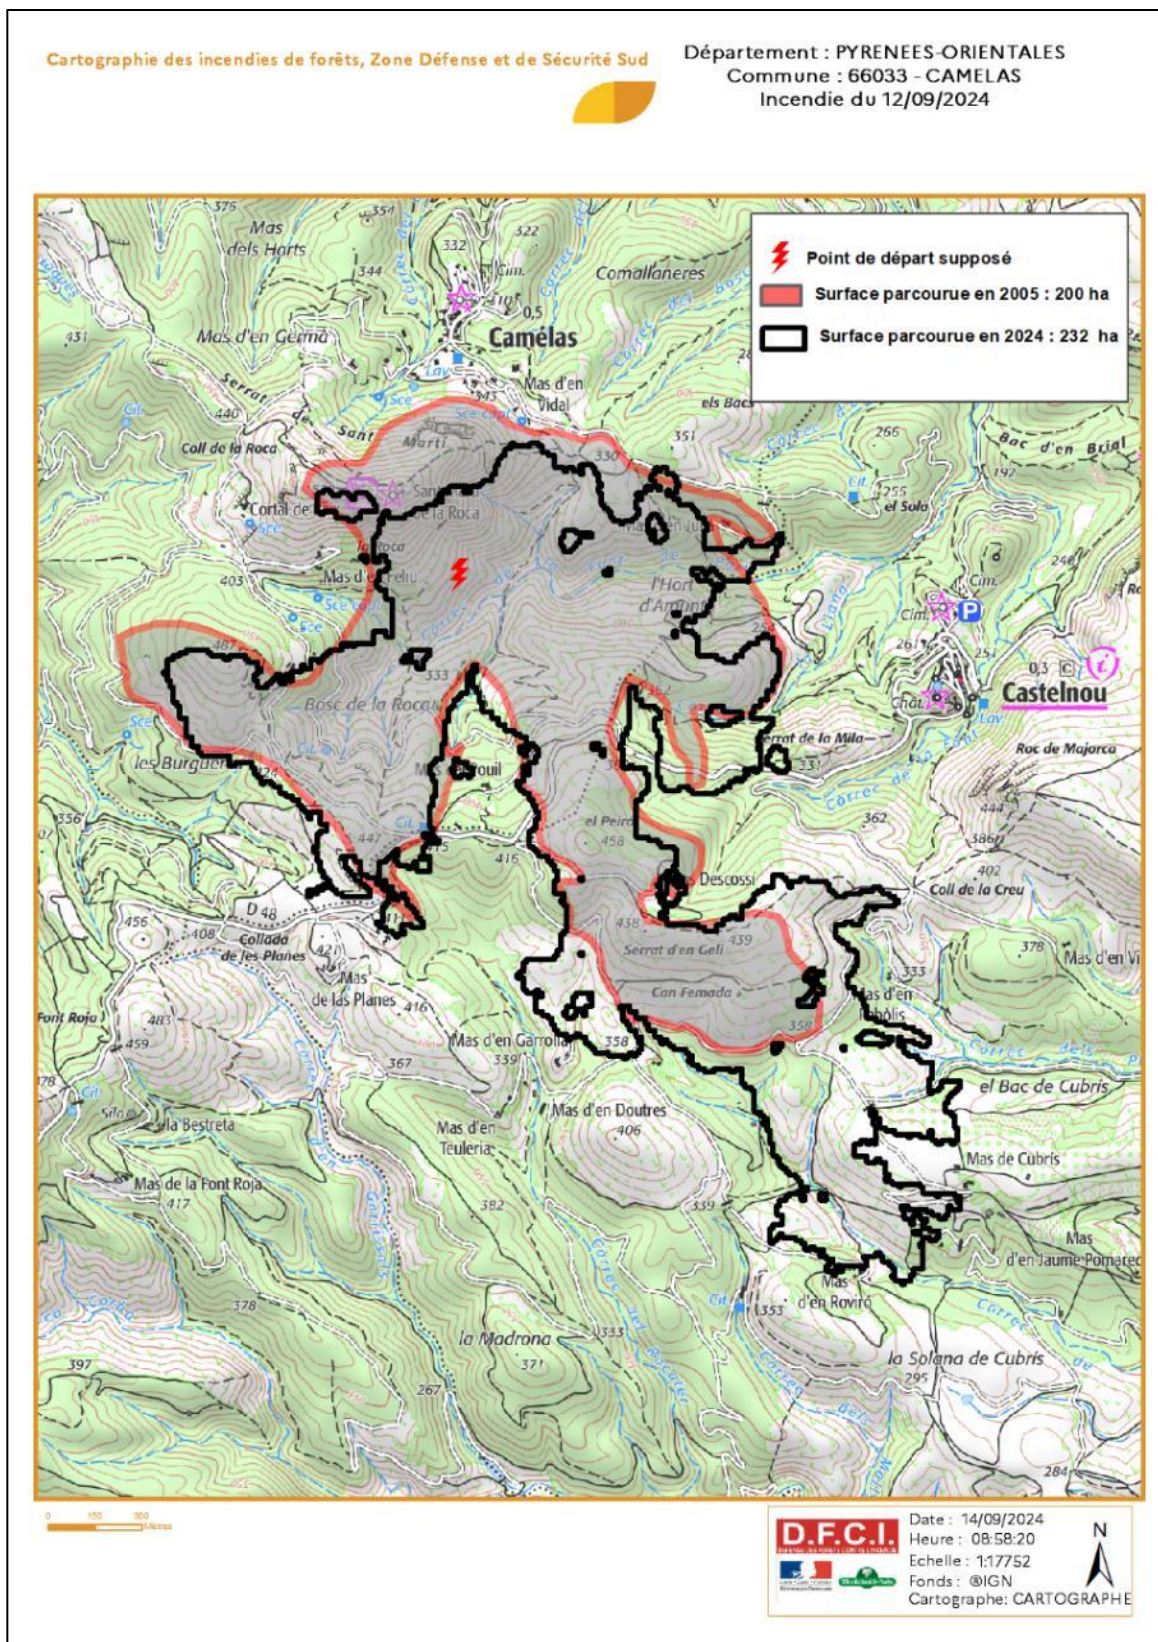
Comme déjà évoqué lors de précédents retex, lorsque les conditions de vent et la zone d'éclosion sont similaires à d'anciens incendies, le comportement du feu reprend un patron de propagation souvent très similaire aux feux historiques (couloirs de feux). Cet incendie de 2024 en est un exemple très marquant.

Ainsi, les contours des feux de 2005 et 2024 sont quasiment identiques. Les zones épargnées en 2005 le sont aussi en 2024. Plus encore, certaines sautes de feux observées en 2005 se sont également produites en 2024 avec des zones de réception identiques.

Il faut rester prudent par rapport à cette approche. On notera par exemple que la force du vent en 2024 était ainsi bien supérieure à celle enregistrée en 2005 (15-20 km/h au sol en 2005 pour 70km/h en rafales en 2024).
