AVP AVEC DESINCARCERATION D'UNE PEUGEOT 307CC

Contexte

Le 23 octobre 2021, à 18h38, les VSAV, FI, Chef de groupe SJT, AR SAMU13, VSR SLZ et CGAT STA sont engagés pour un accident de circulation entre 2 voitures. L'engagement fait état d'une VL sur le toit avec une personne incarcerated à l'intérieure.

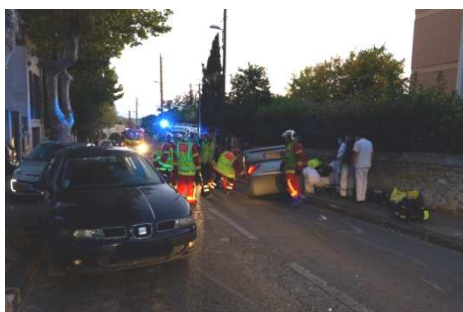
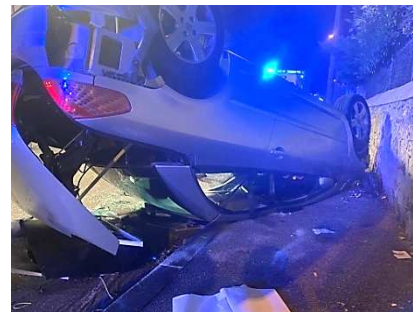
- 18h38 mise en alerte des engins
- 18h48 arrivée sur les lieux du FI et VSAV2 SJT, confirmant AVP avec une VL sur le toit, homme de 50 ans incarcerated, confirme les engins.
- 18h51 arrivée du chef de groupe SJT et de l'AR SAMU13, confirme les messages, véhicule type cabriolet, prise de COS.

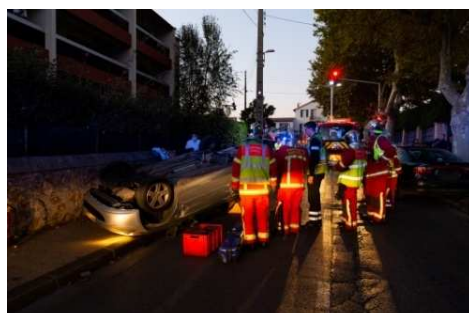
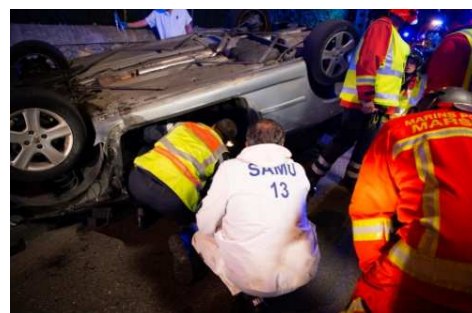
- 18h53 arrivée du VSR SLZ et CGAT STA.
- 19h00 après concertation, calage du véhicule, et désincarcération pour création d'un accès au secouriste, et au médecin de l'AR.
- 19h14 pronostic vital non engagé, désincarcération en cours.

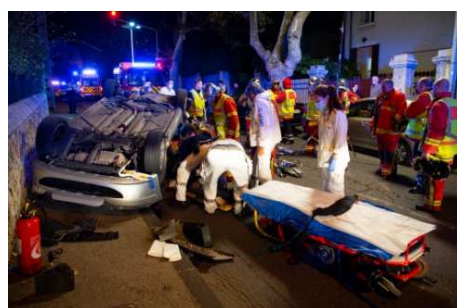
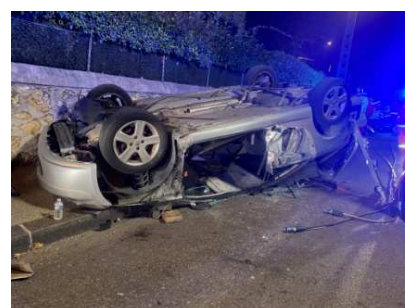
- 19h52 victime désincarcérée, médicalisée dans l'AR, pour une évacuation sur le CH de la Timone.
- 20h15 victime au CH
- 21h15 fin d'intervention.

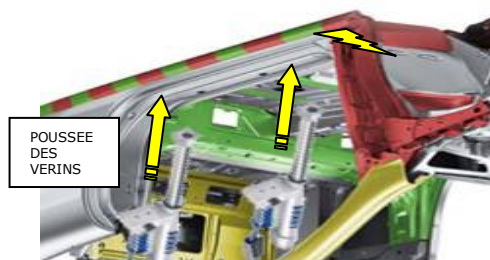
Agrandissement de la baie latérale :

- ✓ Si la cisaille ne permet pas la coupe de décharge, essayer la scie sabre.
- ✓ Un doute subsiste sur le fait de savoir si la poussée des vérins seule pourrait faire rompre les points de soudures du bas du montant A.

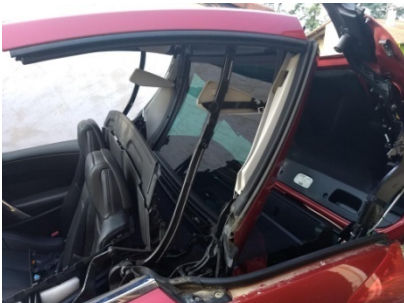
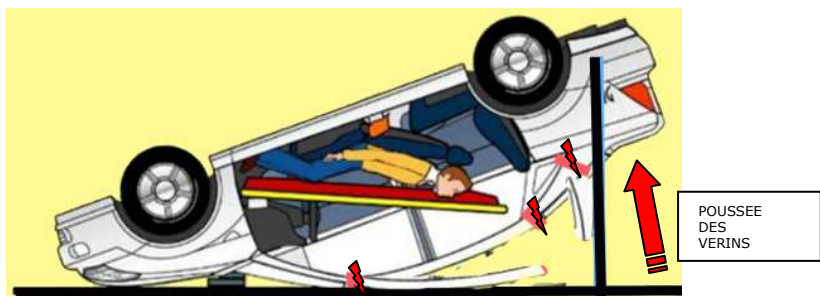
- **Travailler aussi SI POSSIBLE sur le déverrouillage de la capote** même si le véhicule est sur le toit, créant ainsi une fragilisation et permettant un agrandissement naturel, en soulevant le véhicule sans travailler sur les montants renforcés, reste la gestion de la banquette arrière avec les arceaux.
