RETOUR D'EXPERIENCE

CDIS 26

AVP A7 PL/VL AVEC SURACCIDENT
Autoroute A7 N/S PK 128 - DONZERE

RETEX SAP
GSO-DEP N°35

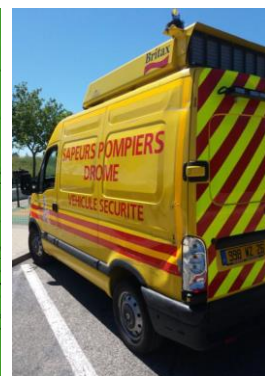
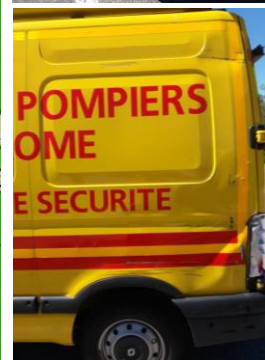
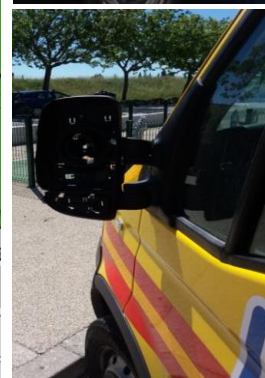
Depuis le drame de Loriol en 2002, des procédures d'interventions sur voiries conjointes avec certains partenaires ont été mises en œuvre. Ces procédures s'appuient notamment sur une organisation opérationnelle et sur l'engagement de véhicules spécifiques de sécurité (VSEC ou VLHRSEC). **L'intervention du 19 mai 2017 a encore mis en évidence cette impérieuse nécessité.** En effet, engagés pour un AVP PL/VL au niveau du PK 128 (Donzère) dans le sens N/S de l'A7, les secours sont confrontés à une intervention classique. Le conducteur du VL est le seul blessé, il s'est extrait de son véhicule et un équipage gendarmerie est au contact.

Rapidement, **les agrès se positionnent, le VSEC débute le balisage** le long de la BAU et un **agent fanion est en action de signalement** derrière la barrière de sécurité à environ 80m en amont de l'accident. Le VL accidenté n'empiète pas sur la voie de droite et le 1^{er} PL impliqué dans l'AVP n'est pas présent sur les lieux. L'équipage VSAV éprouve quelques difficultés à établir son bilan secouriste du fait de la nationalité étrangère du blessé. Le CDG renvoie rapidement le VSRM puisque son concours est jugé inutile. Le patrouilleur VINCI se présente par la suite, se positionne à l'aval du VSEC et il lui est ordonné par le CDG de prendre le relais du balisage. Quelques instants plus tard, un PL de 38 tonnes circulant sur la voie de droite arrive au niveau de la zone de l'accident. Le chauffeur qui est au téléphone (SMS) se déporte sur la BAU puis redresse sa course après avoir vu **le SP positionné en amont de l'accident équipé de son fanion.** Malgré sa manœuvre d'évitement, son véhicule **accroche le côté gauche du VSEC.**

Fort heureusement, la remorque du PL qui s'est inclinée durant la manœuvre d'évitement ne s'est pas couchée, aucun personnel à pied n'a été touché et les dégâts se limitent à de la carrosserie froissée et des rétroviseurs cassés. Des propos des équipages SP intervenants, un drame a été évité in-extremis. Ce qui conforte bien évidemment la démarche engagée il y a plus de 10 ans et doit nous rappeler que lors de nos interventions sur VP, **la vigilance doit être de tous les instants.**
