Feu de pavillon à La Ferté-Saint-Aubin **« Ils ont sauvé plus que les meubles. »**

RETour d'Expérience

N°7

Service Risques, RETEX - Opérationnelle

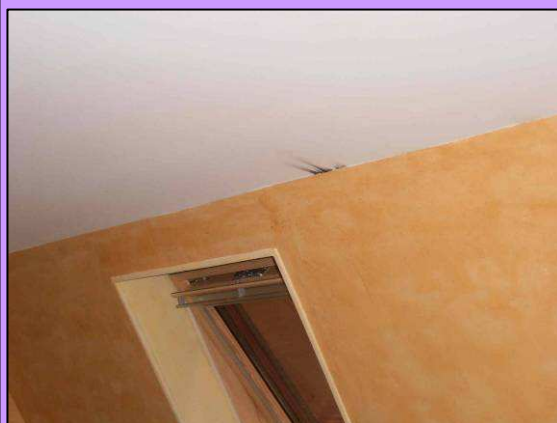
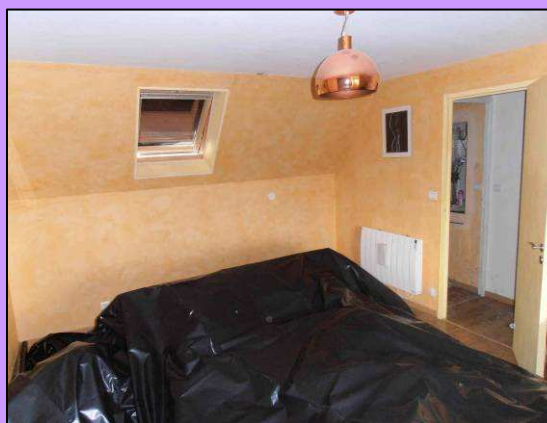
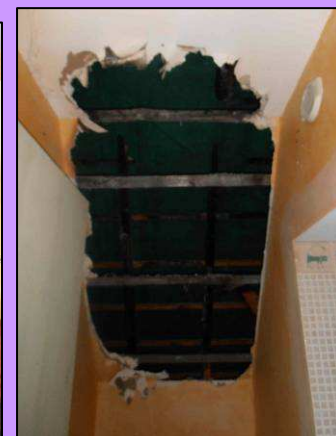
La protection en images (photos : Sylvain CHABIN)

Les mesures de protection des biens ont été effectuées pendant la création d'exutoires et avant l'attaque par impulsion ce qui a permis de préserver la totalité des meubles. Le bâchage de la toiture a été réalisé à l'issue des opérations de déblai.
