PARTAGE D'EXPERIENCE

Opération sauvetage-déblaiement suite à explosion ERP 5ème catégorie, Bar-tabac « Le Macao » avec immeuble habitation R+2

Date : 10 juin 2014

255, Rue François Perrin

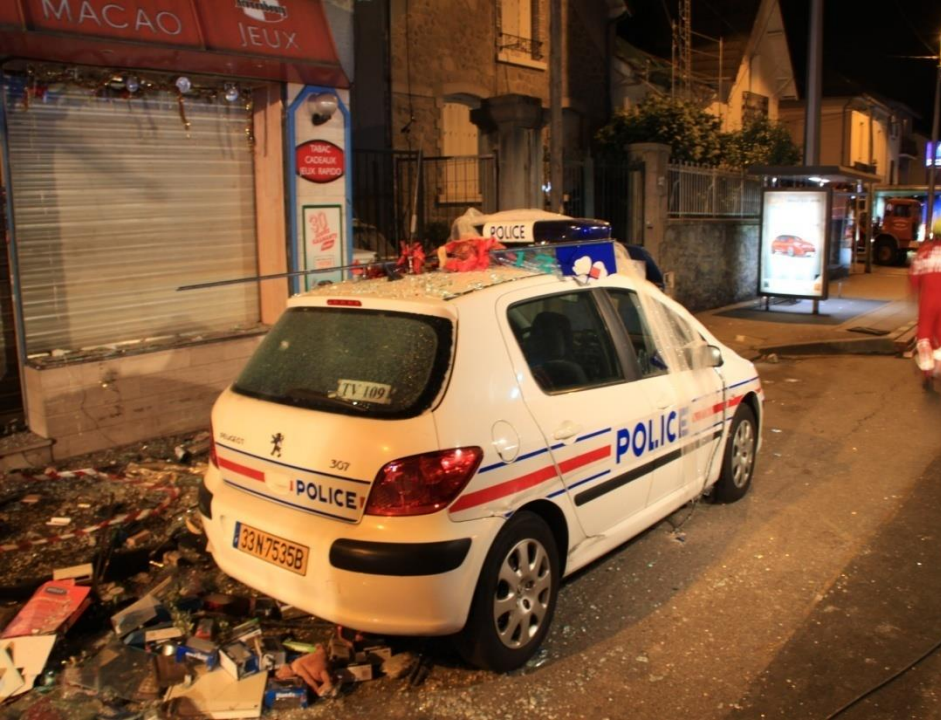
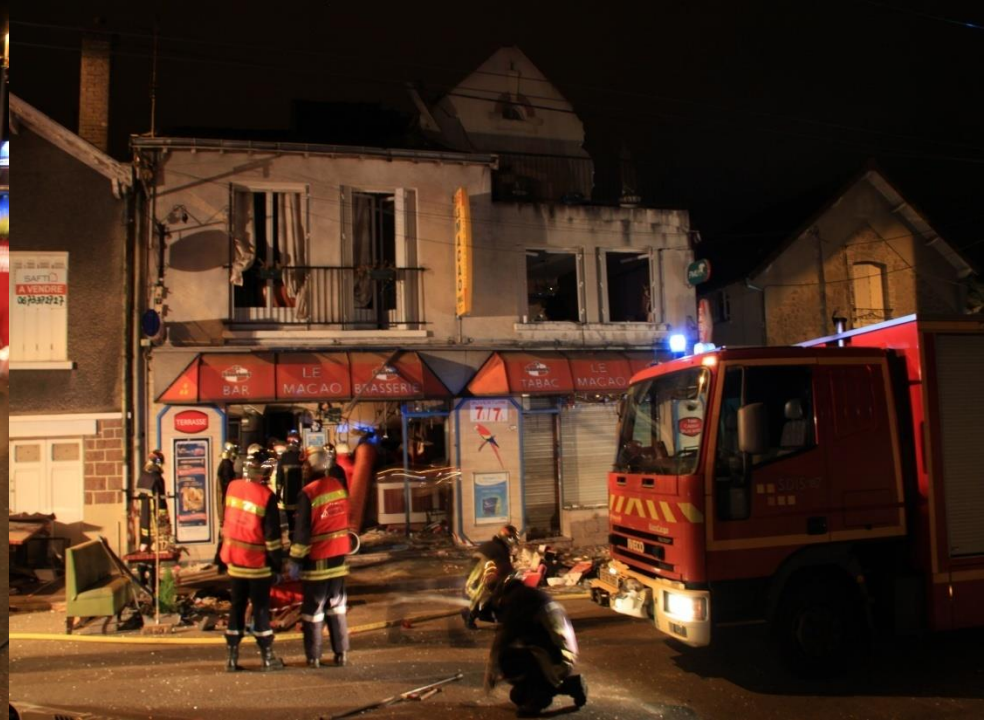
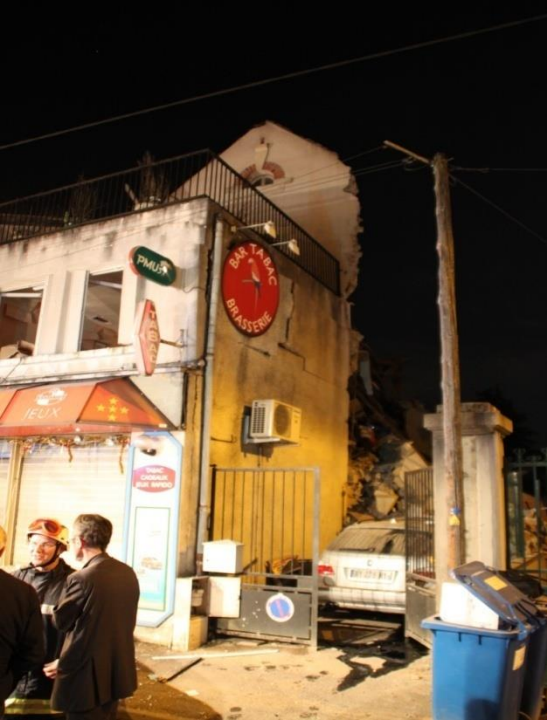
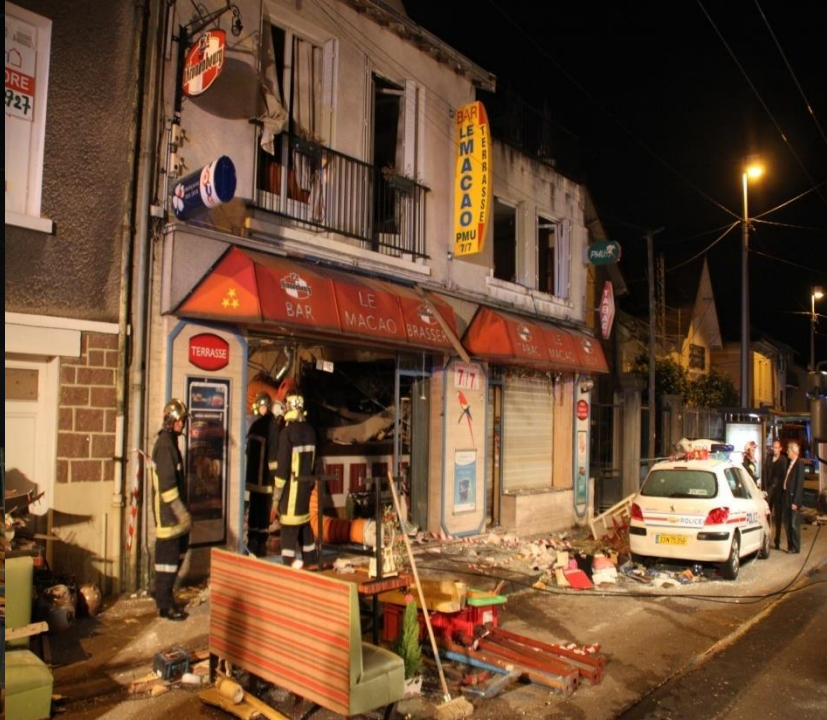
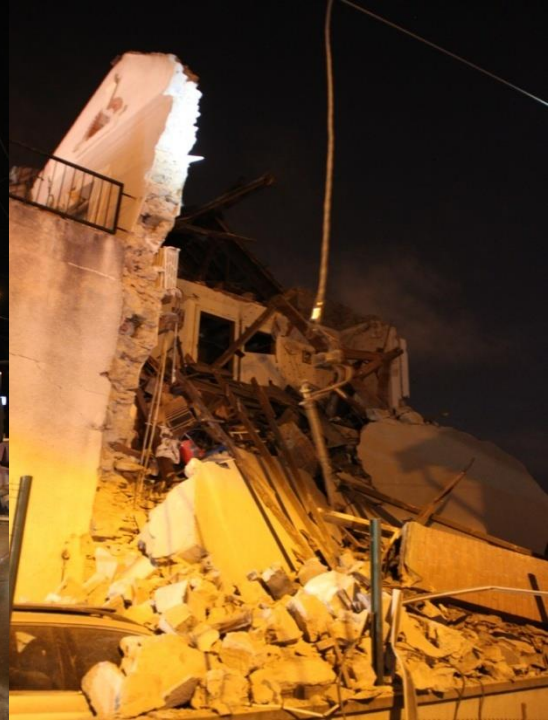
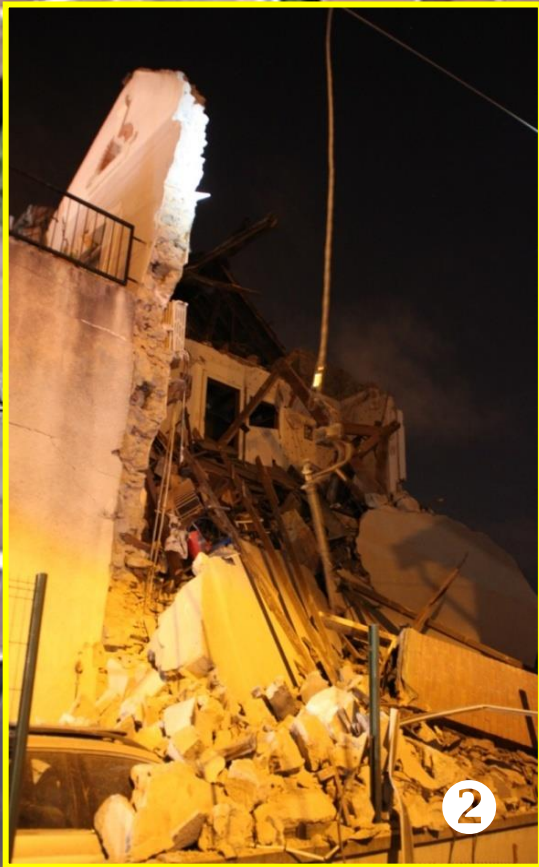
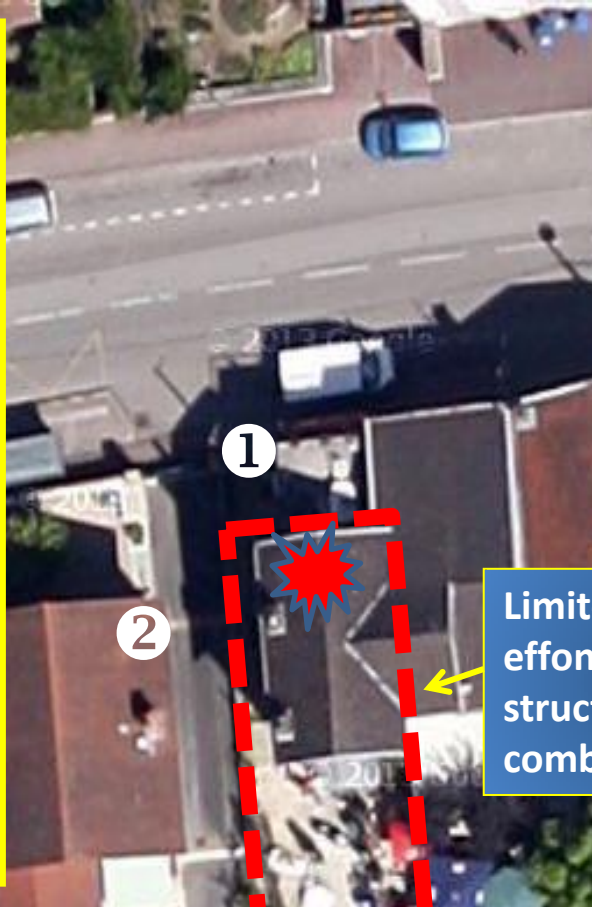
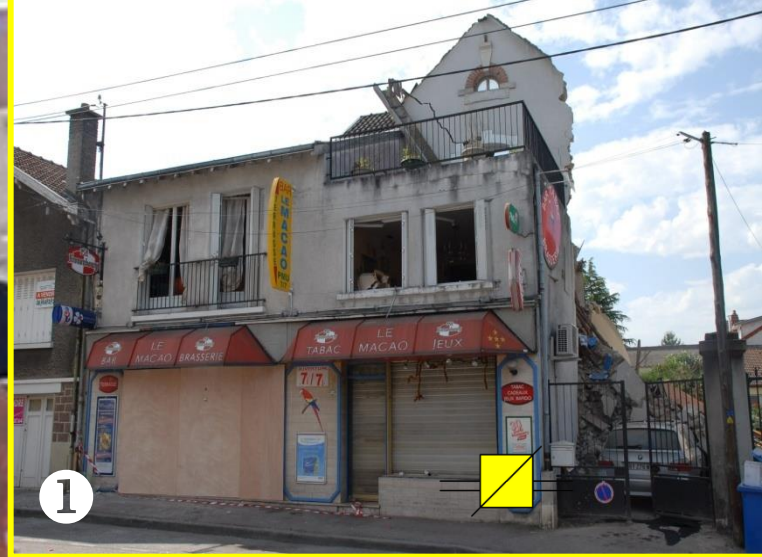
- l'explosion a provoqué l'effondrement total de la partie centrale du bâtiment R+2+combles,
- des effets missiles et projection de matériaux sont constatés sur l'habitation 1ère famille voisine,
- les effondrements sont de type obliques pour la partie de toiture et à plat au niveau du rez-de-chaussée du local sécurisé,
- la MGO spécifique aux opérations SD est mise en œuvre:
 - sécurisation du site par zone d'exclusion et périmètre de sécurité
 - demande de confirmation de coupure des fluides (ErDF et GrDF),
 - appel et ratissage pour les victimes de surface,
 - parc matériel avancé,
 - procédure de sécurité en cas de danger secondaire,
- demande de confirmation du nombre de victimes disparues,

Limites de la zone effondrée de la structure R+2 + combles

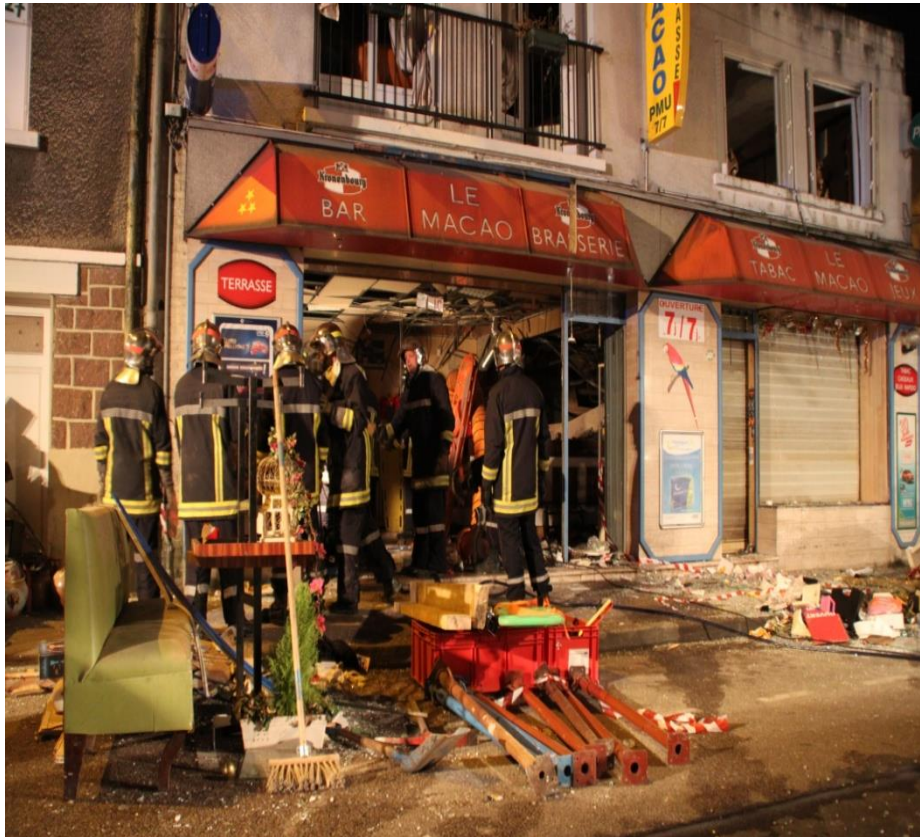
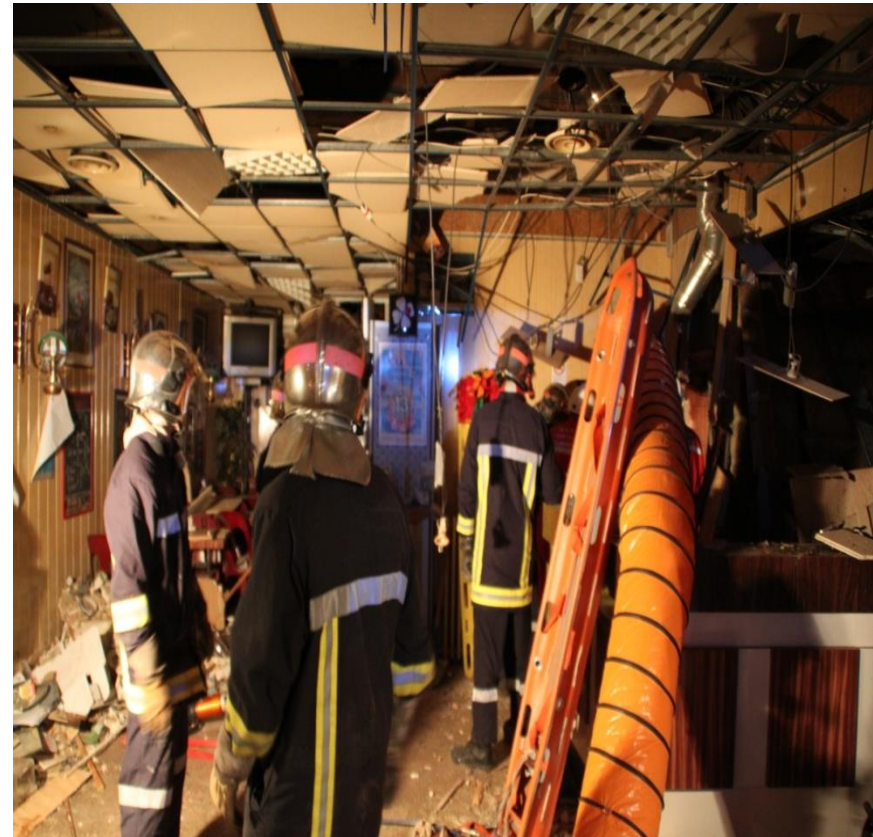
Surveillance du pignon par télémètre laser avec alarme

- création d'un parc matériel avancé à proximité du chantier,
- demande de renfort de personnels spécialisés SD et VSR pour matériel de découpe hydraulique,
- étalement métallique des parties fragilisées,
- éclairage du chantier par projecteurs autonomes,
- demande de renfort de deux équipes cynotechniques au minimum,
- mise en œuvre du télémètre laser avec alarme afin de détecter en permanence tout mouvement du mur pignon en équilibre,

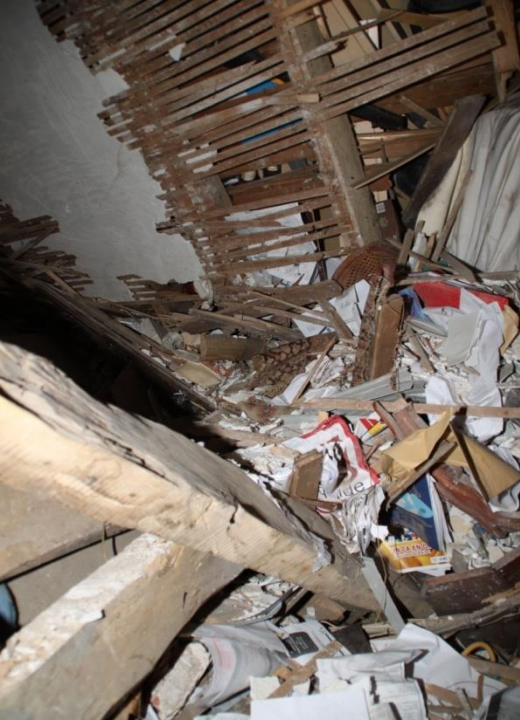
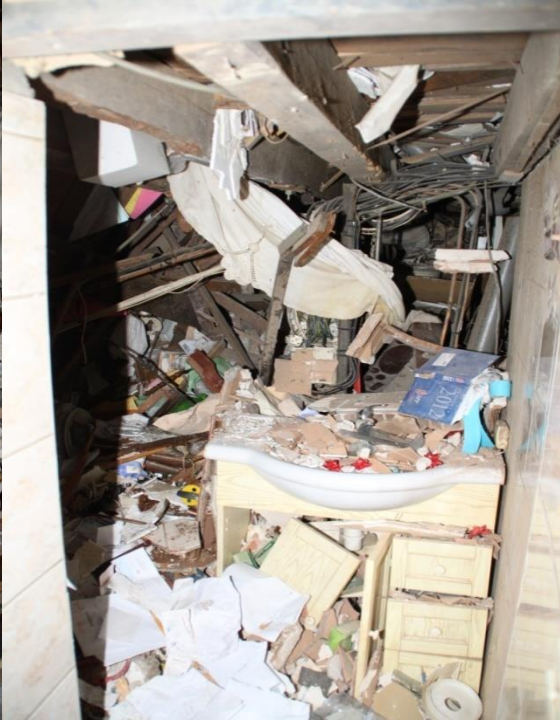
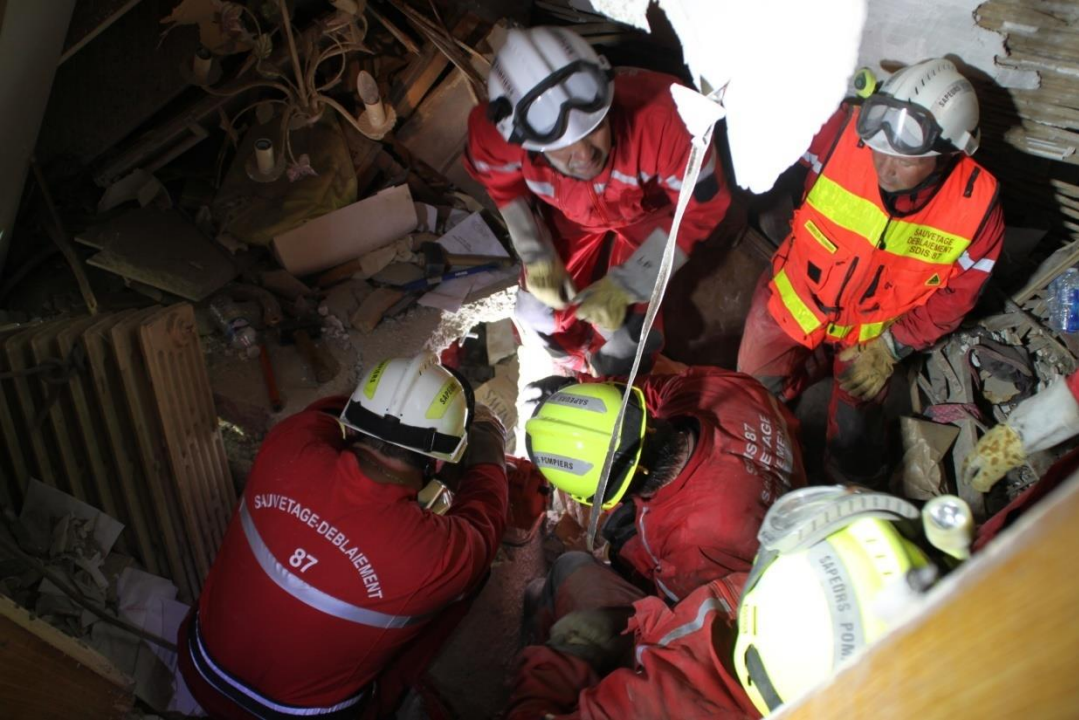
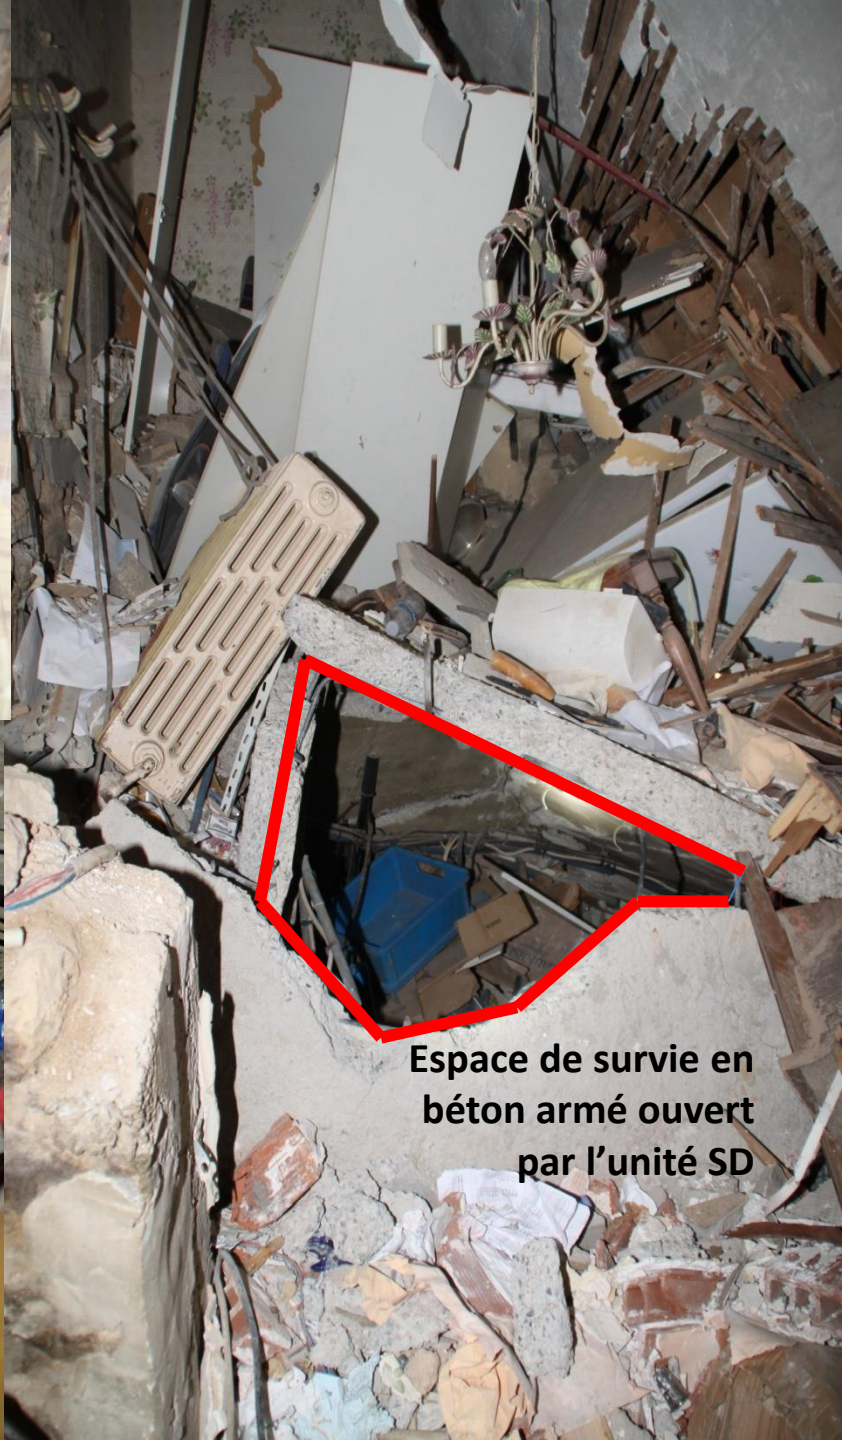
- la victime est ensevelie sous une dalle béton, bloquée au niveau des membres supérieurs et inférieurs, face contre sol avec blocage au niveau des cervicales par un appareil électroménager,

- l'évacuation des décombres est assurée à la main jusqu'à l'extérieur,
- l'espace confiné réduit oblige à un percement vertical d'une dalle en béton armé est réalisée au marteau et burin,

**Espace de survie en
béton armé ouvert
par l'unité SD**
