# Partage d'Expérience - PEX

### §1. Description du sinistre

Le 13 juillet 2018, à 23h50, le CTA-CODIS reçoit plusieurs appels pour un feu d'appartement au dernier étage d'un immeuble à usage d'habitation R+3. Plusieurs appels laissent penser qu'il s'agit d'un feu développé et violent.

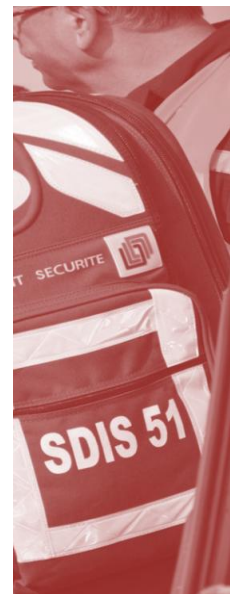
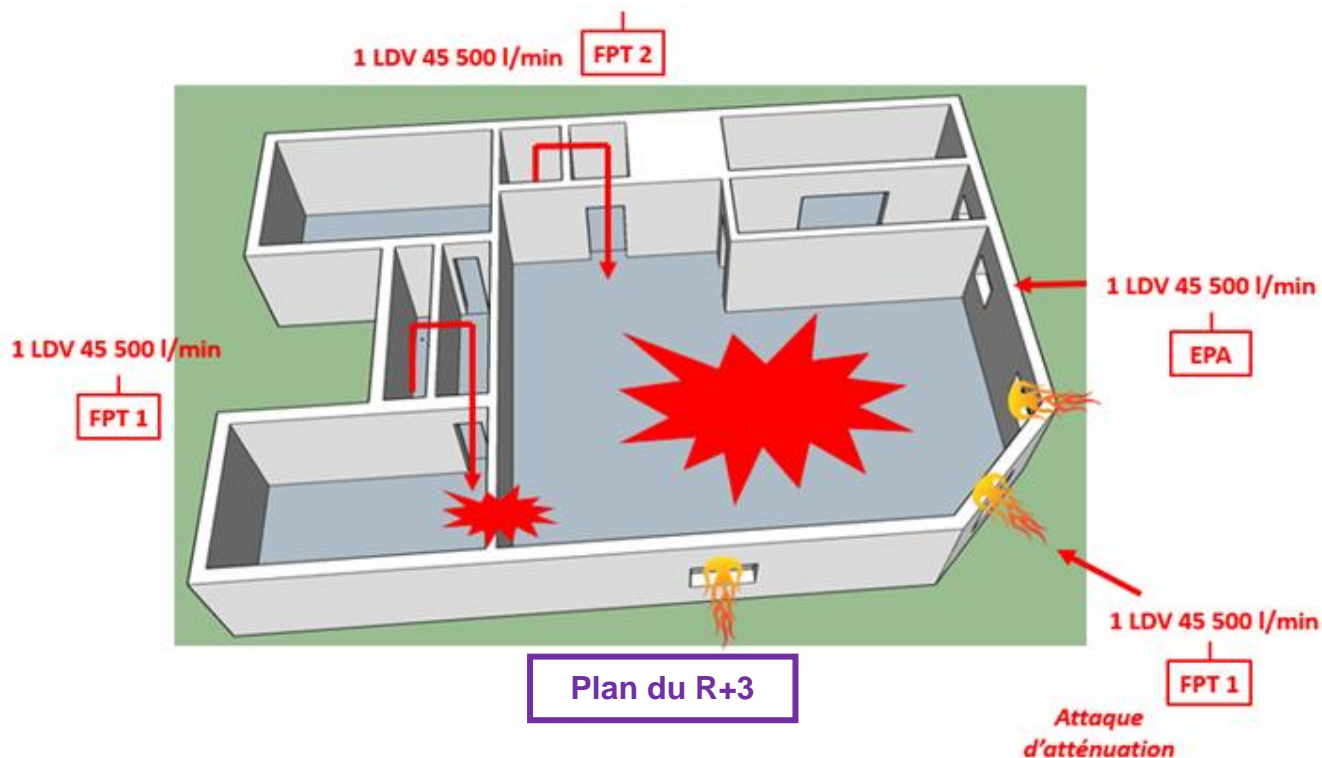
1. Etablissement rapide d'une **1<sup>ère</sup> LDV 45** avec pour mission de **enrayer le développement du feu**, en utilisant l'attaque d'atténuation et limiter la propagation en toiture ;
2. Etablissement, en parallèle de l'attaque d'atténuation, d'une **2<sup>e</sup> LDV 45** par les communications existantes de l'immeuble (adresse 1), au moyen de la technique des tuyaux en écheveau, avec pour mission **l'attaque par l'intérieur** ;
3. Etablissement d'une **3<sup>e</sup> LDV sur EPA** afin **d'enrayer la propagation en toiture** ;
4. Etablissement d'une **4<sup>e</sup> LDV** par les communications existantes de l'immeuble (adresse 2), au moyen de la technique des tuyaux en écheveau, une fois la propagation sous toiture constatée, pour **attaque définitive**.

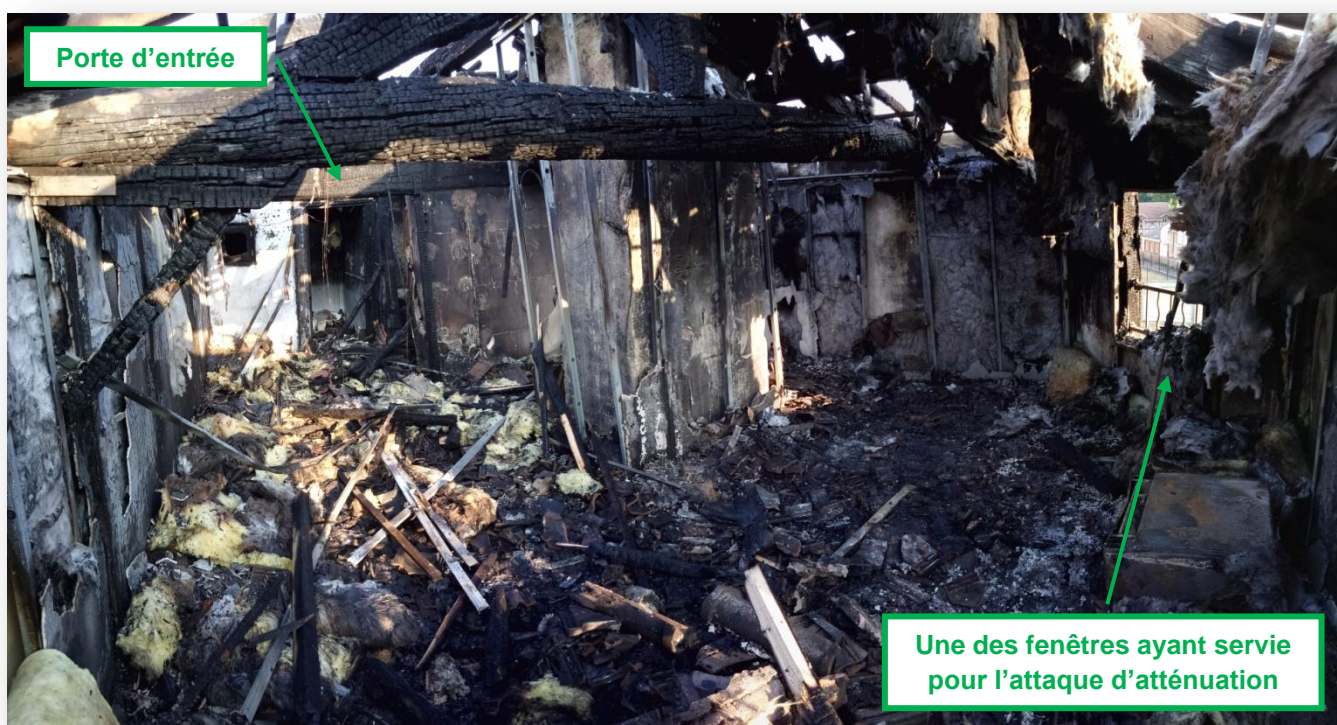
La situation se prêtait à l'utilisation de cette technique opérationnelle :

- *Flammes sortant par les fenêtres ;*
- *Niveau sinistré inférieur au 5<sup>e</sup> étage (limite maximale de l'efficacité du jet droit) ;*
- *Besoin d'engagement rapide et sécurisé de binômes au sein de l'appartement ;*
- *Stopper le développement du feu pendant l'établissement de moyens par l'intérieur ;*
- *Enrayer rapidement la propagation à la toiture.*
