RETOUR D'EXPERIENCE

CDIS 26

Feu de joint de dilatation – ERP Type J
14, rue du docteur Charles JAUME - PIERRELATTE

RETEX INC
GSO-DEP N°45

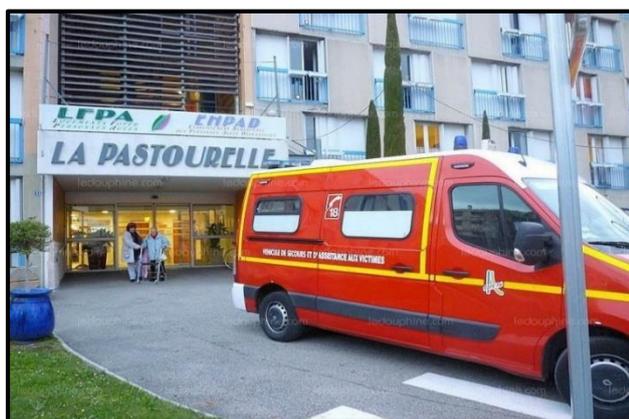
La première équipe SD qui s'est présentée sur les lieux a procédé à un percement par l'extérieur qui après injection d'eau s'est révélé non satisfaisant dans le temps.

Lorsque le VPCE SD s'est présenté, la carotteuse béton a été utilisée afin de créer une 2^{ème} trouée par l'intérieur au R+1 et à 23h17, une matière compacte différente du joint a été mise à nu avec une température latente d'une vingtaine de degré. L'extinction finale a été obtenue vers 23h30, ce qui a permis de lever le dispositif de secours.
