PARTAGE D'EXPERIENCE

FUMEE SUSPECTE AU PALAIS NATIONAL DE FONTAINEBLEAU

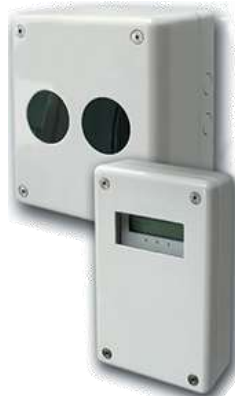
Focus sur la détection de fumée : dans un ERP, l'installation d'une détection automatique d'incendie est obligatoire dans des combles lorsque la toiture n'est pas visible.

L'implantation de détecteurs linéaires de fumée* est plus propice à une détection précoce des feux couvants et indépendants des effets de convection (courants d'air horizontaux dans le volume).

L'ouverture des portes, lors de la phase de reconnaissance, a probablement inversé le flux d'air et lorsque les premiers intervenants se sont présentés à l'adressage de la détection en compagnie des SSIAP, il n'y avait pas de fumée, tout juste une odeur.
