RETOUR D'EXPERIENCE

Feu usine de textile
SOLVAY – 220 Avenue des Auréats - VALENCE

RETEX INC
GSO-DEP N° 22

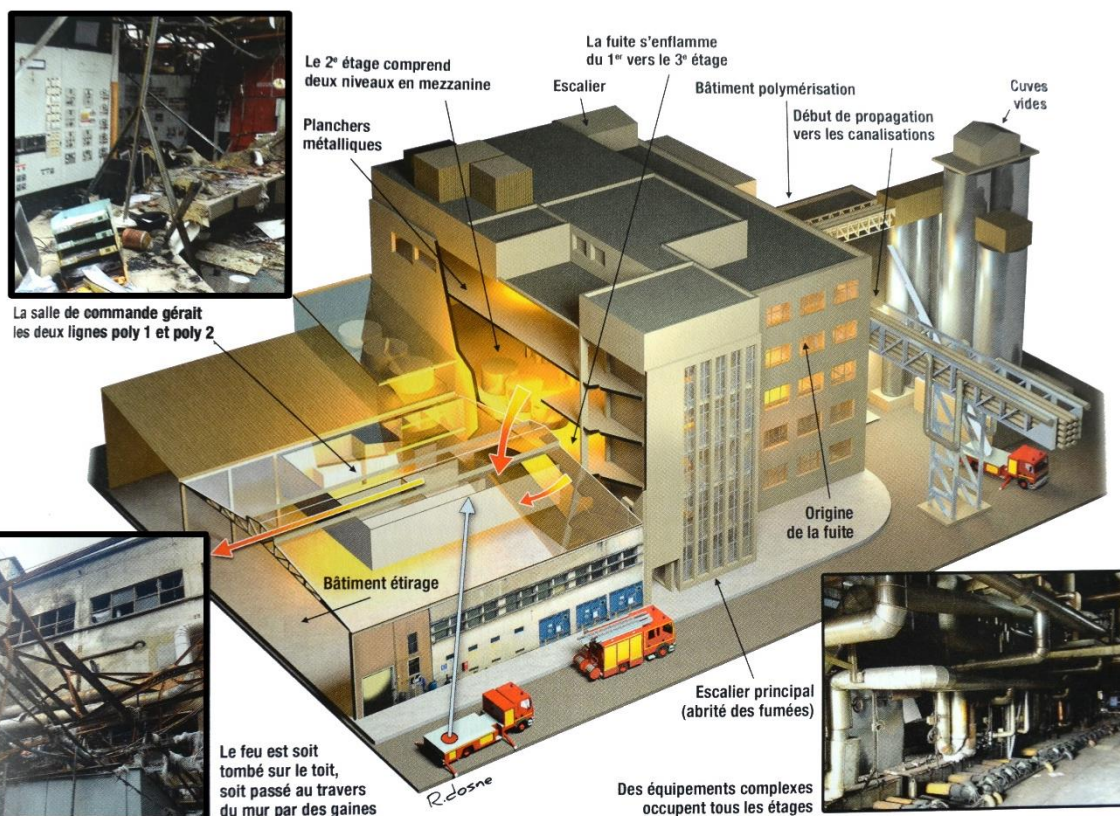
Avant

La complexité du bâtiment non recoupé a rendu la propagation très rapide de l'incendie. Les planchers d'aciers rougis et déformés sous la violence du feu ont obligé les portes lances à manœuvrer depuis les extrémités des étages. Il était au départ impossible de s'engager dans ce dédale traversé de conduites, de machines et de vannes.
