Groupement
Opération
Prévision

Feu de péniche aux bassins à flot

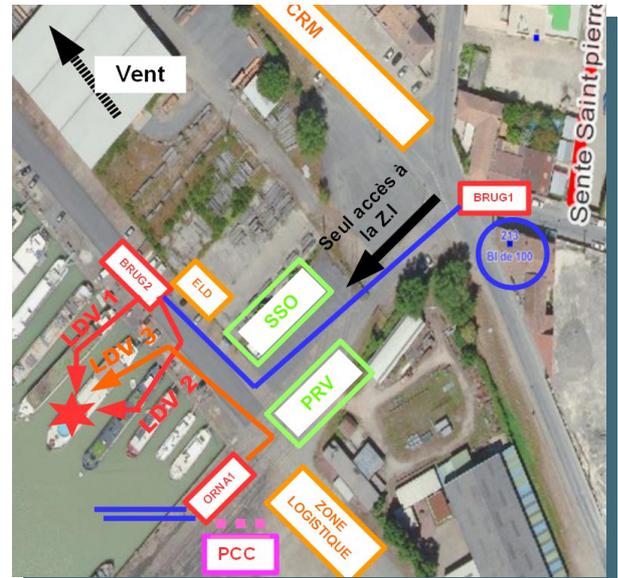
Le 06/12/2017 à 18h57, le CTA-CODIS reçoit un appel pour un début de feu d'une péniche de 40 m de longueur à usage d'habitation, amarrée aux bassins à flot (bassin n°1), quai Hubert PROM, commune de Bordeaux.

- 19h07 : arrivée SLL des 1^{ers} moyens
→ Le feu peu violent se propage rapidement aux revêtement en bois des parois latérales et plafond.

- 19h17 : feu violent généralisé au niveau du pont inférieur de la péniche ;
- 19h27 : effondrement de la superstructure : feu ayant percé, accès condamné, fort rayonnement ;
