CONTEXTE OPERATIONNEL

Le Mercredi 15 MARS 2017 à 15 h 05, le CODIS 34 reçoit un appel pour un feu de VL toute carburation. L'intervention se situe sur l'autoroute A75 direction Millau PK258 voie EST, après la sortie Roquelore St Félix de l'Héras.

PEX04

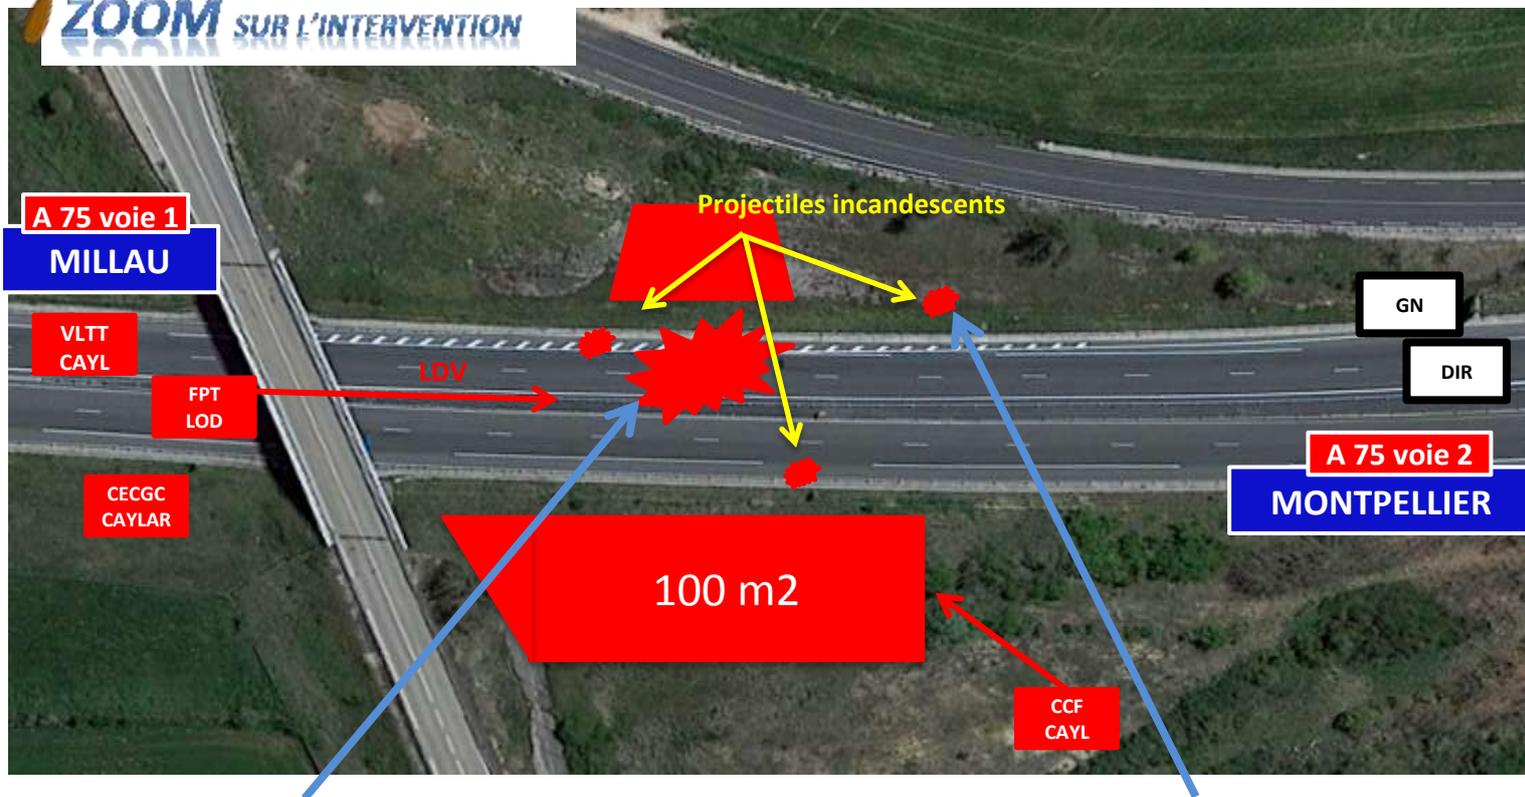
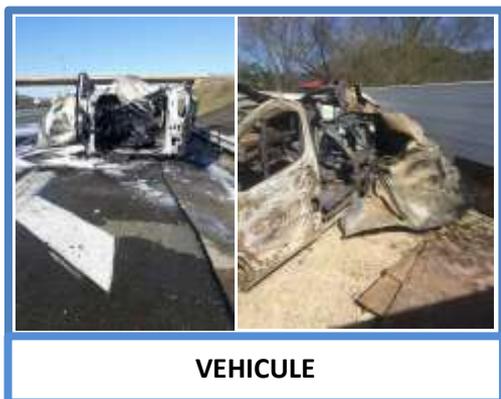
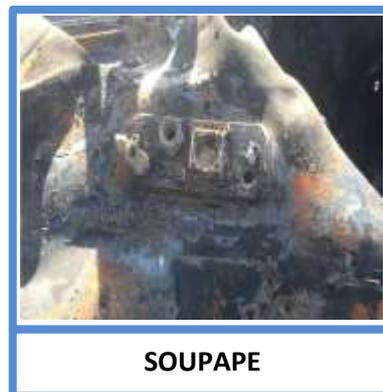
- Feu de véhicule utilitaire généralisé
- Le réservoir de 200 litres de GPLc du véhicule en feu a explosé avant l'arrivée des secours (scène filmé par un témoin) malgré la présence d'une torchère de décompression
- Propagation du feu à la végétation par projection d'éléments de la voiture jusqu'à 200 mètres
- Bouchon important

- Protocole VEA avec mise en œuvre d'une LDV directement sur engin, personnels sous ARI capelé
- Périmètre de sécurité 50 m et arrêt de la circulation par la GN et la DIR sur l'A75 voie concernée
- Extinction du feu de végétation au moyen du CCF
