Direction Opérationnelle
Service Retour d'Expérience et Prospectives
Affaire suivie par Cne Daniel Jean - Ltn Joël Fava
☎ - 05.61.06.36.49

Le 29/06/2023

FEU D'ENTREPÔT FRIGORIFIQUE

INTERVENTION N° 55 315 - CS MIXTE

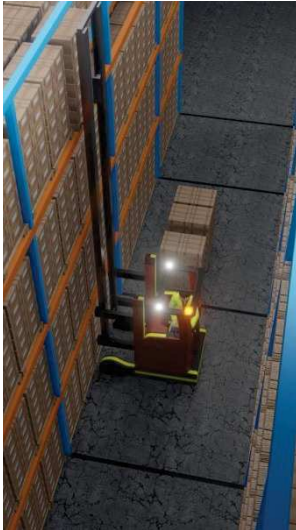
Récupération de 5 palettes en hauteur par le cariste.

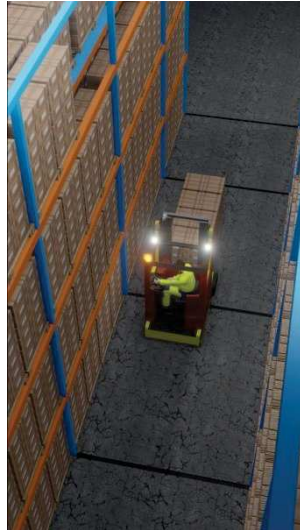
Le cariste fait glisser les palettes sur quelques mètres.

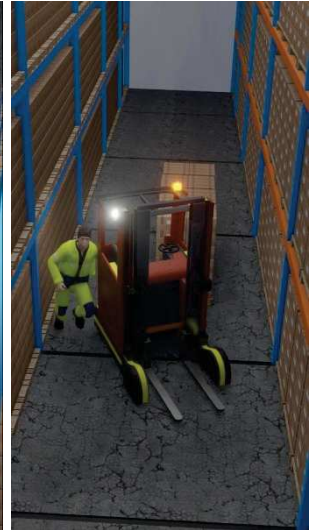
Il se déplace à côté des palettes.

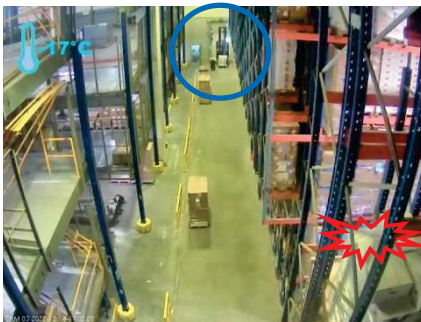
T+30s : le cariste va prévenir son chef.

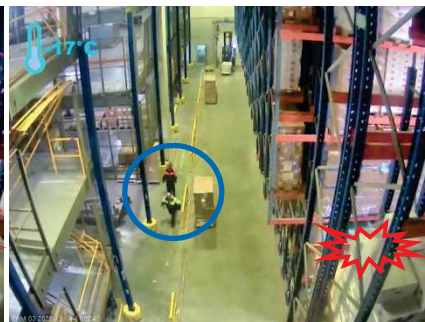
Le chef va chercher l'extincteur.

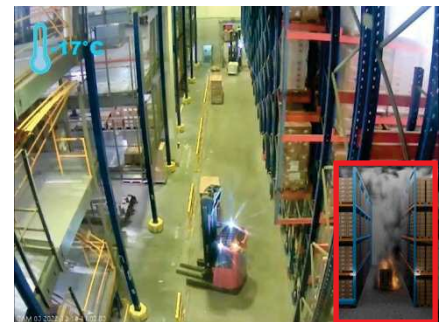
T+1min : le cariste enlève le chariot.

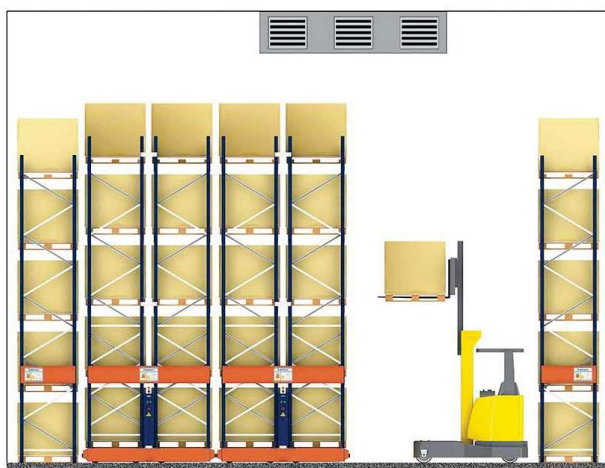
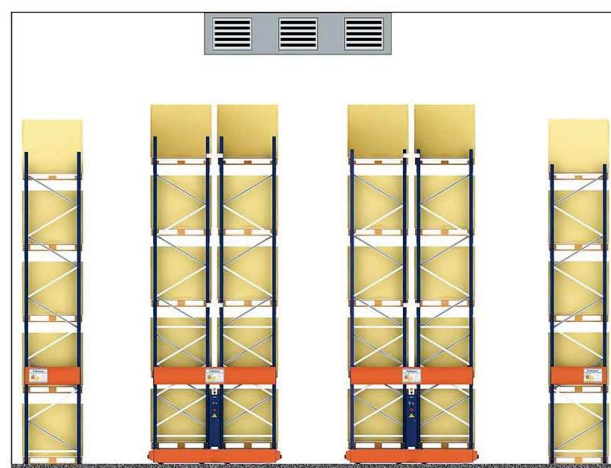
Ce type de rayonnage permet de compacter les rayonnages et augmenter l'espace de stockage sans perdre l'accès direct à chaque référence : suppression des allées individuelles d'accès.

La nuit et/ou lors de non maintenance, des espaces sont créés pour maintenir les températures négatives et ventiler les palettes.

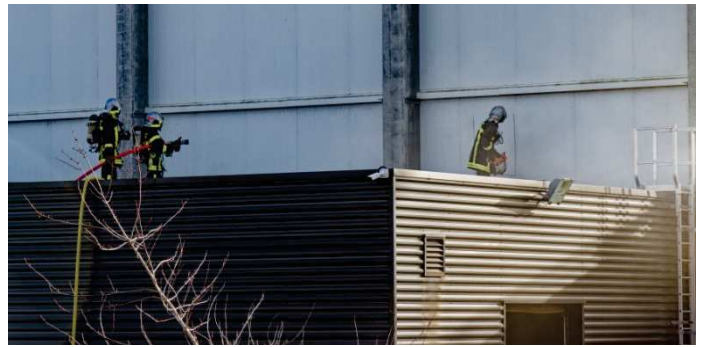
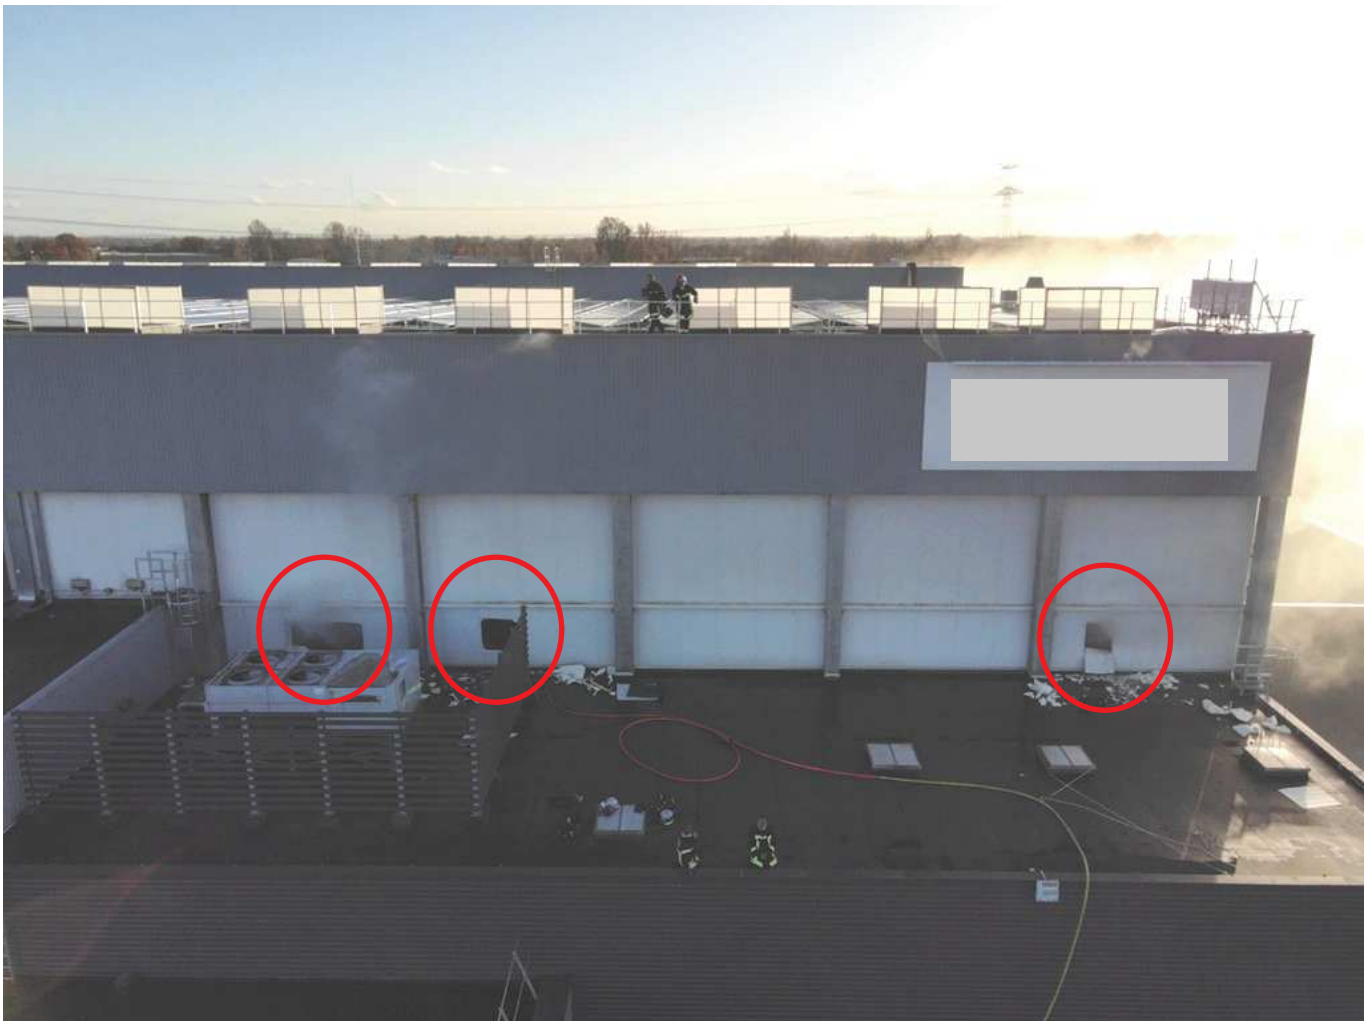
Au sujet de la problématique de désenfumage et après concertation avec les responsables de l'entreprise, il est décidé de créer 3 trouées sur l'enveloppe de l'entrepôt au plus près du foyer avec une protection hydraulique afin de créer des exutoires.

En effet, pour réaliser les 3 trouées en façade, il est décidé de découper les 2 parements extérieur et intérieur en acier galvanisé au moyen de la disqueuse, et d'enlever l'âme isolante en mousse polyuréthane (20 cm d'épaisseur) au moyen d'une pioche.

L'entreprise ayant peur que lors de la découpe, l'isolant en mousse polyuréthane prenne feu demande une protection incendie.

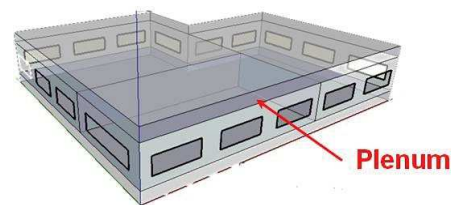
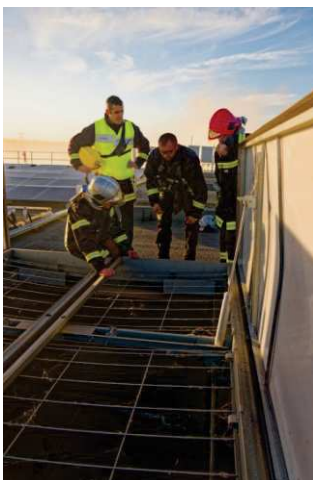
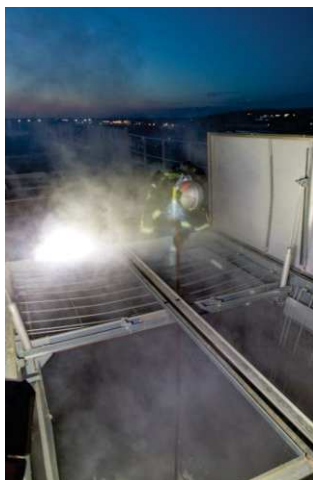
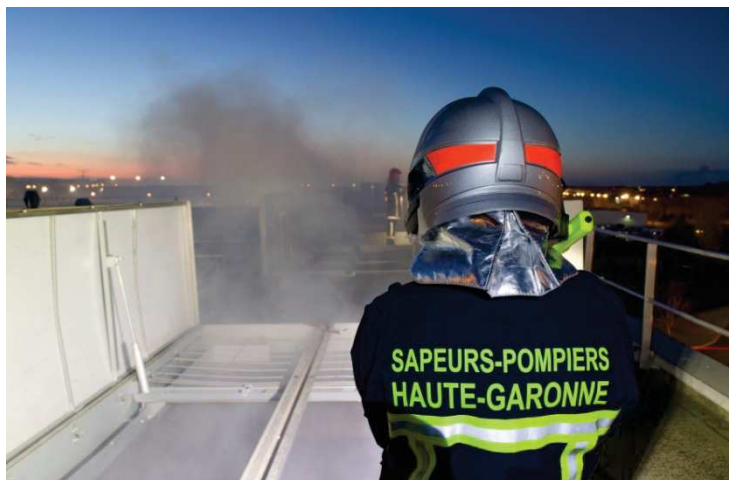
Les fumées en partie haute n'arrivent pas à être évacuées, dû notamment à la présence d'un plénum au-dessus de la cellule. Les trappes de désenfumages se situent sur la toiture mais sont inefficaces.

Il est donc décidé de faire descendre un sapeur-pompier sous ARI, maintenu par le LSPCC, pour aller réaliser une trouée avec la disqueuse et la pioche (> 30 min) dans le plafond du plénum technique.

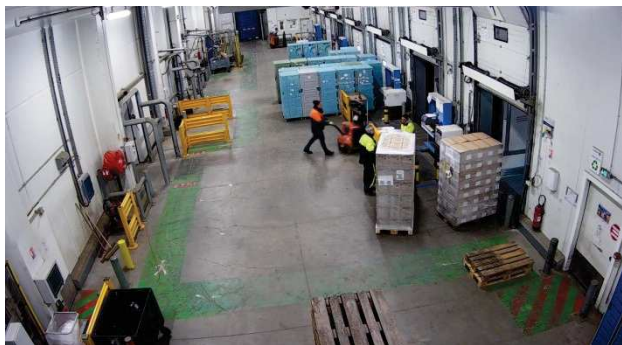
Lors de l'incendie, les employés étaient en train d'effectuer le chargement et le déchargement de plusieurs camions. La fumée a rempli les quais et est rentrée dans les remorques.

Quai de chargement juste avant l'incendie

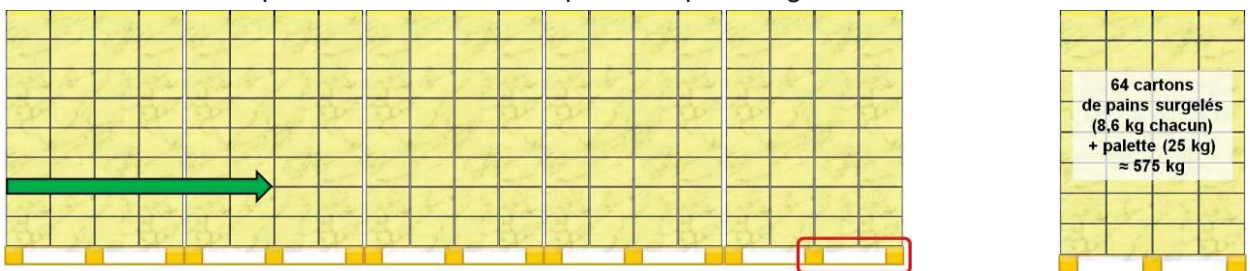
Une palette est composée de 64 cartons de pains surgelés, pesant 8,6 kg chacun. La palette de cartons a donc un poids d'environ 575 kg (la palette pèse 25 kg).

Il faut donc que le cariste pousse les palettes d'un poids total de 2 875 kg. Le point subissant le plus d'effort au sol se situe théoriquement sur le bas de la palette la plus éloignée

De plus, la cellule est aménagée avec des rayonnages mobiles. Ces derniers, au moyen de roues, se déplacent sur des rails plats en acier. Le sol est en béton.

Les palettes, étant en bois, glissent sur le sol avec un passage sur les rails. Au vu du poids total des palettes, cette action provoque des frottements importants au sol générant de l'énergie et provoquant des étincelles. Les étincelles se trouvent en contact avec les cartons qui s'enflamment : l'énergie d'inflammation.

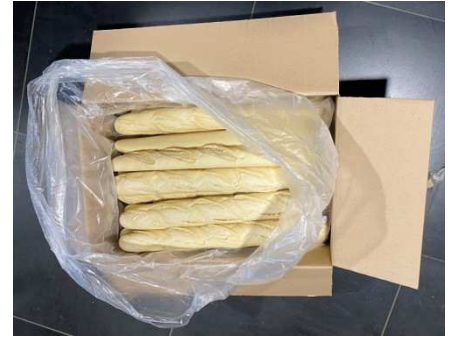
La fermentation est le résultat d'une transformation de substances organiques, grâce aux micro-organismes. La «fermentation panair» (ou alcoolique) est provoquée par des cellules de levure (levain liquide, levain levure, etc.). Celle-ci se nourrit du sucre contenu dans la farine (amidon) pour le transformer en gaz carbonique, alcool (éthanol) et maltose (sucre).

La pousse de la pâte commence au pointage (à l'arrêt du pétrissage). Le goût du pain se développe pendant la pousse de la pâte (et lors de la fermentation des levains qui seront utilisés). L'élasticité et la force de la pâte se renforcent aussi durant cette étape.

La pâte gonfle également pendant « l'apprêt ». La levure continue de se nourrir des sucres pour créer du CO₂, permettant par la suite, de cuire le produit une fois que ce dernier a atteint environ 3 fois sa taille d'origine.

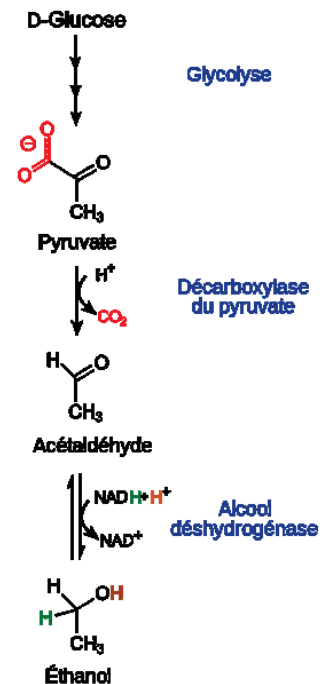
C'est plus cet intermédiaire, l'**acétaldéhyde**, qui peut avoir provoqué les conditions requises à l'incendie. En effet ce produit à un point éclair à **-38°C en coupelle fermée** et même **-50°C en coupelle ouverte**. Il est très inflammable avec **sa LIE à 4%**.

Sur les lieux de l'incendie, il est observé un feu d'emballage, le pain n'ayant que très peu brûlé. Les essais de brûlage d'un carton sur place ont été réalisés : le plastique fond et le carton fait très peu de flamme au contact d'une source d'ignition.

En conclusion, il est difficile d'affirmer ce qui a été vraiment à l'origine du feu mais la piste de la rupture de l'enchaînement de fermentation qui aurait conduit à créer un taux d'acétaldéhyde de plus de 4% dans un sachet plastique fermé un peu trop hermétiquement paraît la plus plausible.
