# Service d'Incendie et de Secours de la Haute-Corse

**RETEX niveau 2 : Incendie d'un local de stockage de batteries Lithium-ion sur le site d'une centrale photovoltaïque**

<b>INC.</b> <input checked="" type="checkbox"/>	<b>S.A.P.</b> <input type="checkbox"/>	<b>INOND.</b> <input type="checkbox"/>	<b>R.T.N.</b> <input checked="" type="checkbox"/>	<b>EXERC.</b> <input type="checkbox"/>	<b>AUTRES</b> <input type="checkbox"/>	N° Fiche : RETEX 1/2023
						N° C.R.S.S : 4384

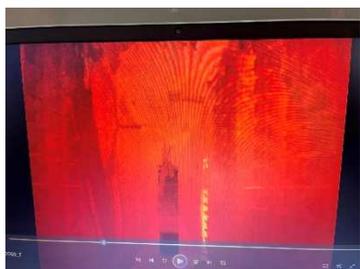
**Le vendredi 7 avril à 7h40**, les températures relevées sont toutes inférieures à 30°C (mesurées au plus près avec drone car risque électrique empêche SP de pénétrer avec caméra thermique).

Des mesures de la qualité de l'air (réalisées par la VIRT 2A) au niveau des 2 accès du hangar, ne mettent en évidence aucune substance/concentration particulière. L'analyse des eaux d'extinction fait apparaître un Ph de 6.

**Il est décidé de poursuivre le refroidissement pendant 3 heures (dispositif hydraulique inchangé) puis arrêt et observation.**
