PEX 23/07

## FEU D'APPARTEMENT DANS UN IMMEUBLE R+10

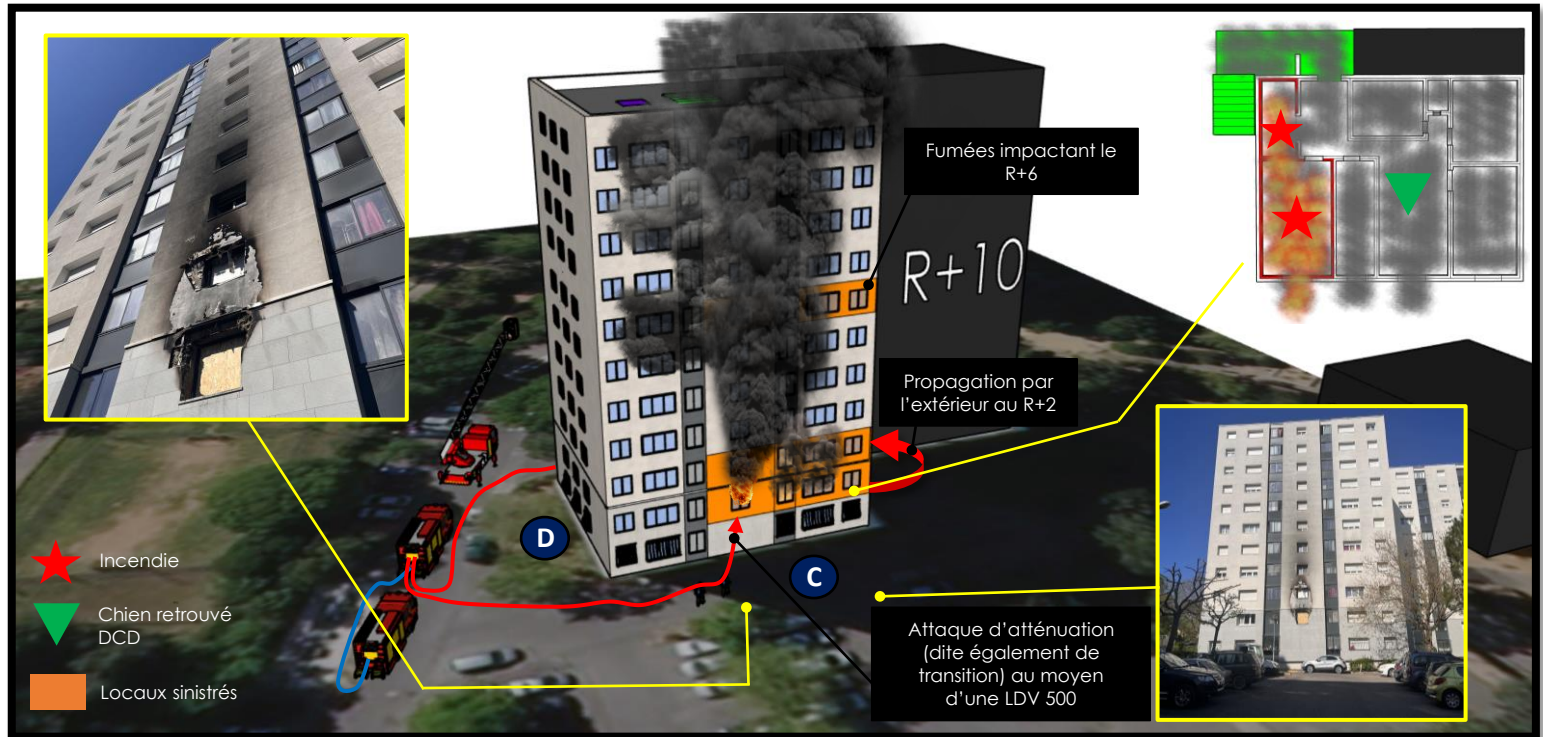
Les secours sont confrontés à un feu localisé dans un appartement au 1<sup>er</sup> étage d'un immeuble d'habitation collective R+10 de 4<sup>ème</sup> catégorie. Des flammes sortent des ouvrants et les communications existantes sont totalement enfumées. De nombreuses personnes sont présentes devant l'immeuble.

À l'arrivée des premiers engins, ils aperçoivent des flammes qui sortent des ouvrants du 1<sup>er</sup> étage de la façade C d'un immeuble R+10 et une colonne de fumée s'élève sur toute la hauteur du bâtiment. De la fumée sortant d'un appartement du 6<sup>ème</sup> étage est également visible. De nombreux témoins se trouvent devant l'immeuble ce qui complexifie les opérations de secours au même titre que le placement des engins est rendu difficile par la présence de nombreux véhicules stationnés sur le bord de la voie. La seule communication existante du bâtiment, un escalier non encloisonné, est totalement enfumé.
