CONTEXTE OPERATIONNEL

N° – 023045241 – FE01 – Départ reflexe explosion habitation

ZOOM SUR L'INTERVENTION

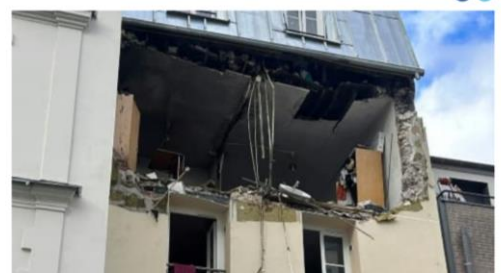
EXPLOSION DANS LE 18E ARRONDISSEMENT DE PARIS: L'USAGE D'UN AÉROSOL ET D'UNE CIGARETTE EN CAUSE

L'immeuble du nord de Paris enduit par une explosion qui a fait cinq blessés dans la capitale française, samedi 5 août - Bandle LAGORCE © 2019 AFP
