FICHE DE RETOUR D'EXPÉRIENCE

BSPP/BPO

05/09/2018

ÉVÉNEMENT : Feu ou explosion sur un bateau sans passager

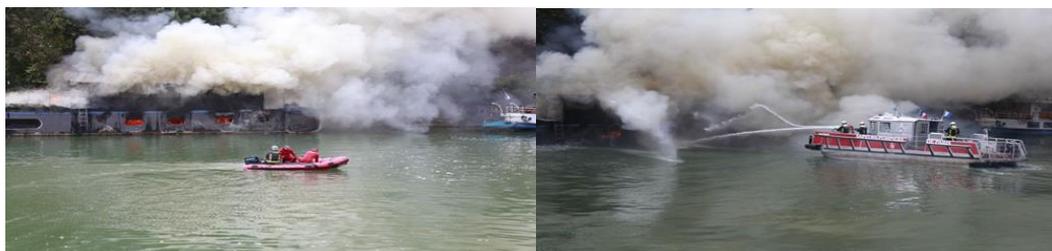
L'absence d'hydrant à proximité a empêché l'attaque rapide du sinistre et l'engagement d'une équipe dans la cale de la péniche. L'incendie se propageant, il a rapidement gagné l'ensemble de la péniche sur ses deux niveaux, imposant aux équipes de reculer et d'attaquer à partir de la berge.

Jusqu'à l'arrivée de l'ESAVI et la mise en place d'une manœuvre mousse d'ensemble avec la BPM, les moyens hydrauliques n'ont pu que refroidir la coque (à 250°C) de la péniche afin d'éviter qu'elle ne se déforme et perce, entraînant une voie d'eau. L'absence de moteur et donc d'hydrocarbure à bord de la péniche a permis d'éviter une pollution conséquente de la Seine. La mise en place d'un barrage préventif a permis de limiter la dispersion des eaux d'extinction, épuisées pour éviter que la péniche ne coule.
