# PARTAGE D'EXPERIENCE

## FEU DE FROMAGERIE DESAFFECTEE

Plan de situation - Intervention Flogny-la-Chapelle - 14 mai 2019

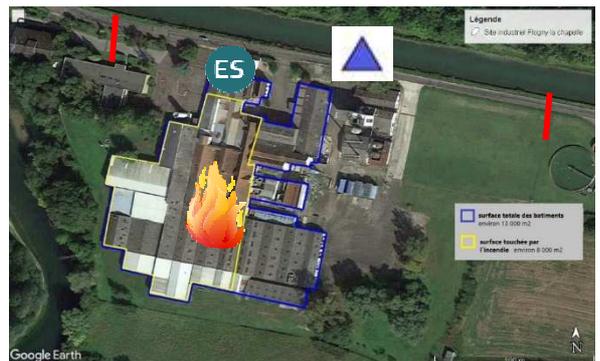
- » Violent feu de bâtiment industriel désaffecté
- » Enorme panache de fumée chargée visible de 30 kms
- » Vent de N/NO poussant les fumées sur des zones non habitées
- » Pas de victime recensée

### PREMIERES ACTIONS – OBJECTIFS DU COS

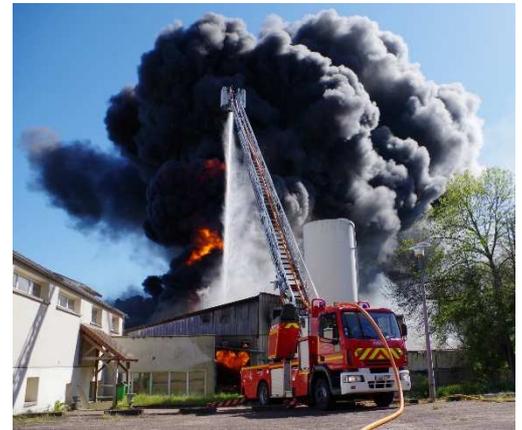
Malgré l'inactivité de l'entreprise, pas de certitude sur l'absence de matières inflammables et dangereuses

- » Modification de l'objectif à atteindre au cours de la reconnaissance suite à l'accroissement temporaire du sinistre
- » Action principale : limiter la propagation aux bâtiments non touchés
- » Alimentation pérenne sur le canal de Bourgogne

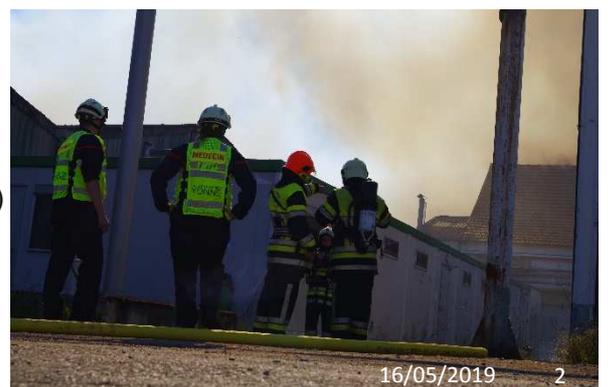
Préserver le capital santé des intervenants sur cette intervention

- » Mise en place de la réhabilitation niveau 3 permettant d'espacer les relèves :
  - » Véhicule d'appui et de soutien (alimentation, air, repos)
  - » Soutien sanitaire opérationnel niveau 2
- » Surveillance
