PEX-PARTAGE D'EXPERIENCE

Service Départemental d'Incendie et de Secours 34

N° - 021050704 - BEZIERS - F203 - Feu de type électrique

CONTEXTE OPERATIONNEL

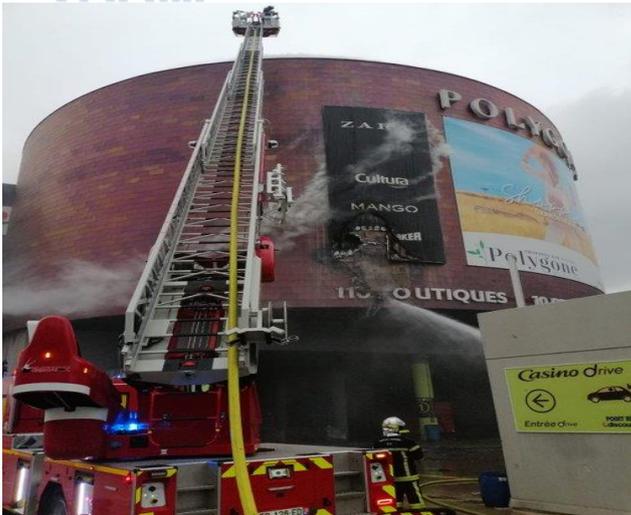
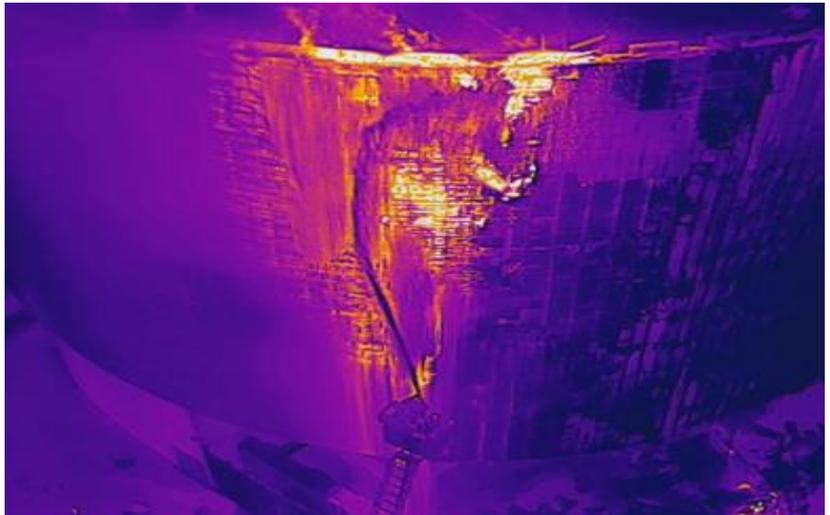
ZOOM SUR LES RAPPELS

- Feu d'enseigne publicitaire à Led située à 5 m. du sol.
- Propagation à une toile publicitaire sur la façade.
- Fumées s'échappant du bardage qui compose la façade.
- Présence de fumées dans les salles de cinéma juxtaposées.

- ☑ Vent (positionnement des engins / fumées dirigées vers l'ERP)
- ☑ Isolation thermique par l'extérieur (multicouches / multi-matériaux)
- ☑ Chutes de matériaux de façade
- ☑ Absence de connaissance du mode de construction
- ☑ Train de départ sous-dimensionné (ERP parmi les plus grands de la ville)
- ☑ Engagement tardif du chef de colonne
- ☑ Difficulté pour découper les parties de façades multi matériaux (bois, métal, laine de verre)

- ☑ Engagement du chef de colonne plus rapidement
- ☑ Renfort mousse (émulseur) à anticiper => risque de propagation à la toiture bitumée
- ☑ Positionner un MEA en itinéraire de secours dès que possible
- ☑ Etudier la pertinence d'acquérir un MEA de type BEA ou EPS à plan cassé
- ☑ Recherche d'un système de découpe multi-matériaux
- ☑ Etudier la pertinence de conventionner avec des sociétés de démolition pour le dégarnissage de grande surface
