# RETOUR D'EXPÉRIENCE

CDIS 26

**Feux de VL**  
**Parking Rhône gare Valence TGV – Alixan**

**RETEX INC**  
**GSO-DEP N°61**

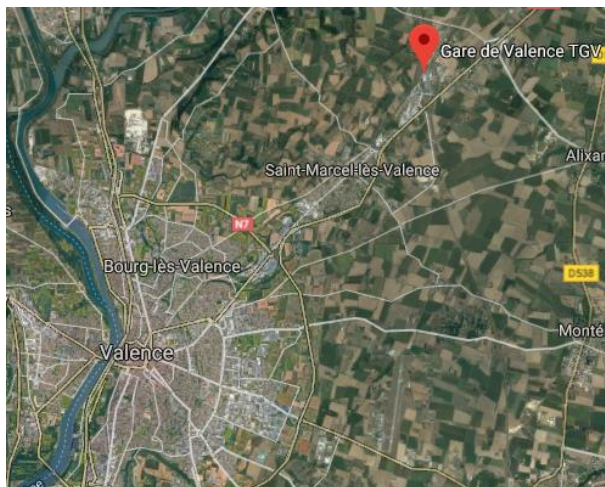
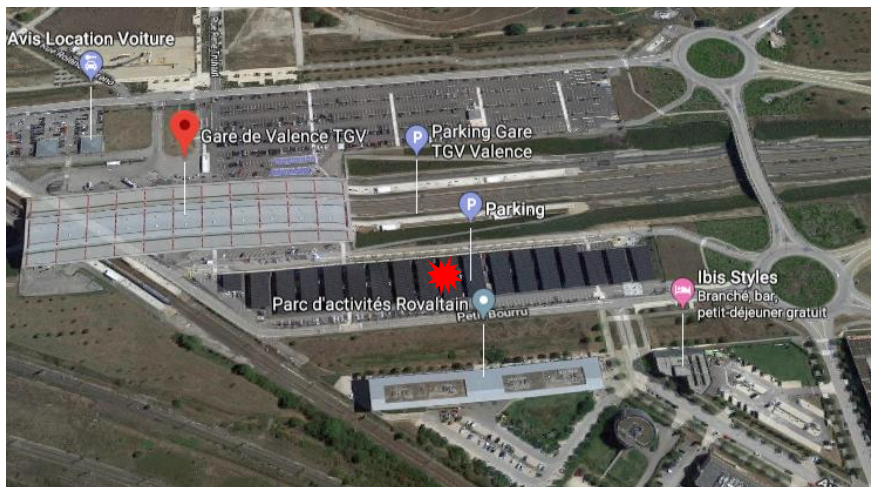
Le dimanche 4 août 2019 à 02h46, les secours sont engagés pour un feu de VL sur VP/LP ETARE Gare SNCF Valence TGV sur le parking côté Rhône commune d'Alixan. Sur le ticket de départ les mentions suivantes sont précisées « vue de la LACRA – 1 VL ? – Peu de précision ».

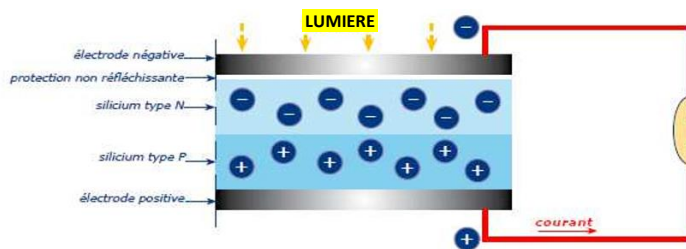
Par principe tout PPV exposé à la lumière, comme celle de la lune, produit une énergie électrique permanente. Sauf à occulter totalement les panneaux, **il est impossible de couper physiquement cette alimentation électrique dans la partie amont de l'installation** (courant continu).

L'évolution des technologies des capteurs solaires vont les rendre de plus en plus performants et donc capables de produire de l'électricité avec la moindre source lumineuse et donc aussi la nuit.
