Partage d'expérience n°27

Feu d'habitation de type container, Avenue de la Perrière à THORIGNÉ FOUILLARD

Le lundi 28 septembre 2020

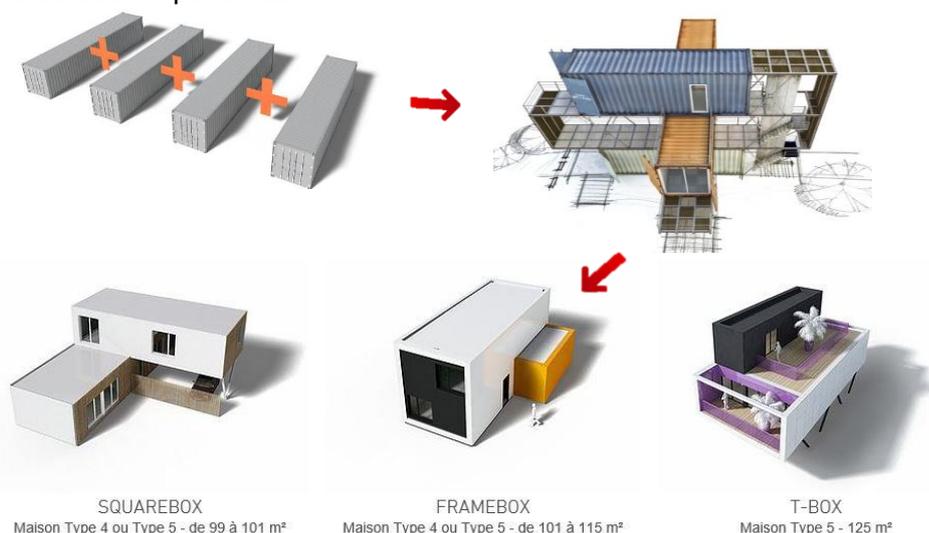
Le marché des maisons containers est un marché en pleine croissance en France. Les principaux arguments de ce type de construction sont des délais de livraisons très courts et des prix très abordables par rapport aux constructions classiques.

Appelée aussi « maison conteneur », ce sont des constructions modulaires constituées d'un ou plusieurs containers maritimes, fixés entre eux via une ossature métallique ou simplement superposés.

Les superficies intérieures des containers varient de 14,40 m² à 32,40 m² en fonction de la taille du container choisi. Ainsi en empilant ou en juxtaposant différents modules, on peut obtenir des superficies habitables ou des surfaces de bureaux importantes.

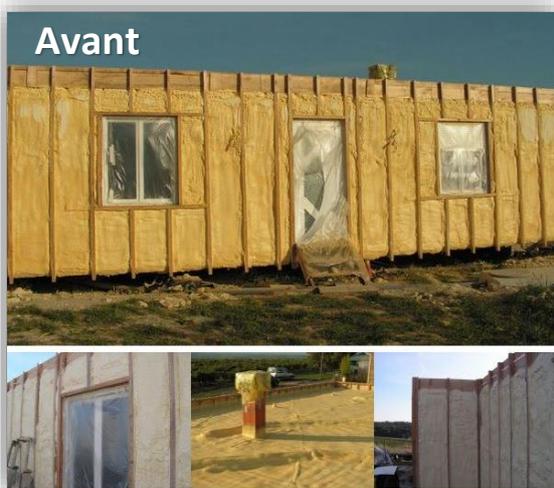
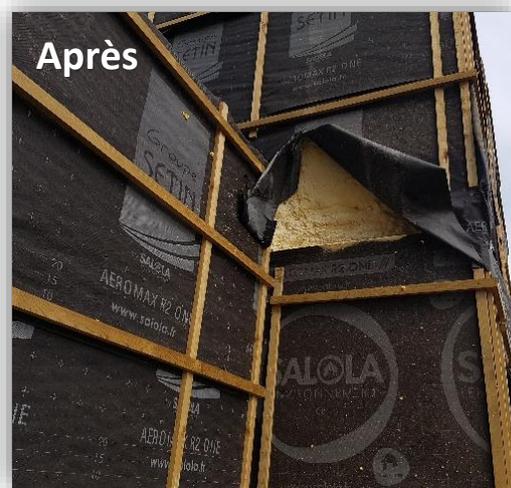
Épaisseur de polyuréthane projeté :

- Toiture : 20 à 30 cm
- Parois verticales : 10 à 20 cm
- Plancher : 9 cm
