# RETOUR D'EXPÉRIENCE

**Feu de silo**  
**Chemin du Freyssinet – Pierrelatte**

**RETEX INC**  
**GSO-DEP N°69**

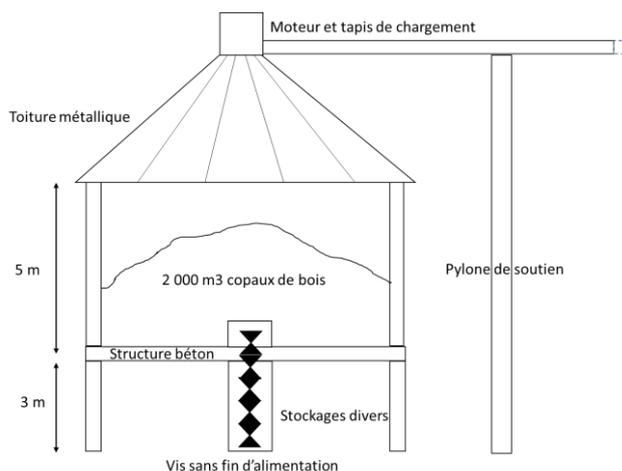
Le silo est composé d'une structure béton de 50 cm d'épaisseur, avec des locaux de stockage de matériels en partie basse. Une dalle béton sépare le stockage bois de la partie matériels. La toiture est en structure métallique bac acier. Le chargement des deux silos s'effectue par un tapis roulant en partie haute, l'acheminement des copeaux vers la chaufferie s'effectue par une vis sans fin en partie basse. Une porte sectionnelle permet l'accès au Silo par le côté.
